# 上田城

## 再発見

# 上田城の復元に「二歩」近づきました！

仙石氏が復興し幕末まで守られた江戸時代の上田城の姿を復元するため、令和4年度から発掘調査を進めています。  
広報うえだ令和4年9月号でも紹介したとおり、武者溜り周辺の石垣や堀は、明治時代以降に石垣が撤去されたり、堀が埋められたりして、現在の上田城跡公園内では、その姿を見ることはできません。絵図や古文書に当時の様子が残っていますが、細かな位置などが分からないため、地下に眠る痕跡を確認し、正確な位置での復元を目指し、発掘調査を行っています。今年度は3か所で、新たな江戸時代の痕跡が発見されました。

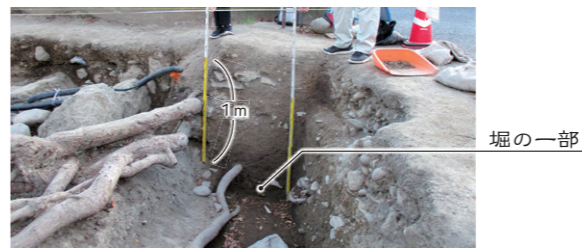
堀の一部

三十間堀の北東の隅と考えられる落ち込みと、三十間堀に隣接する葺塀台石垣の根石・裏込めと考えられる集石を確認しました。  
三十間堀と隣接する石垣の場所を見つけることができたので、復元の際の位置を決める資料になります。

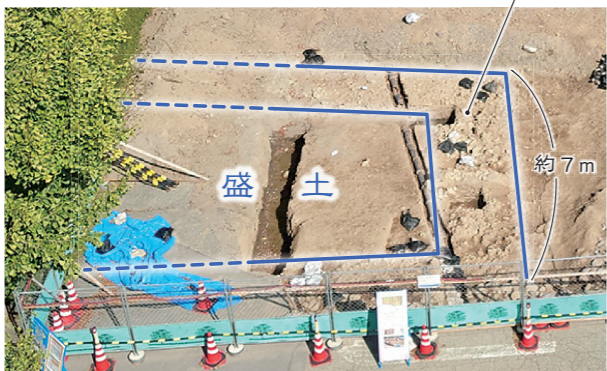
根固め石と裏込め

冠塀台石垣は解体され、根石も失われていたが、裏込めや根固めと考えられる小石が、带状に見つかりました。

加えて、带状の小石の内側には、固い盛土も見つかりました。

絵図に描かれている石垣の正確な位置を知ることが出来る資料になります。

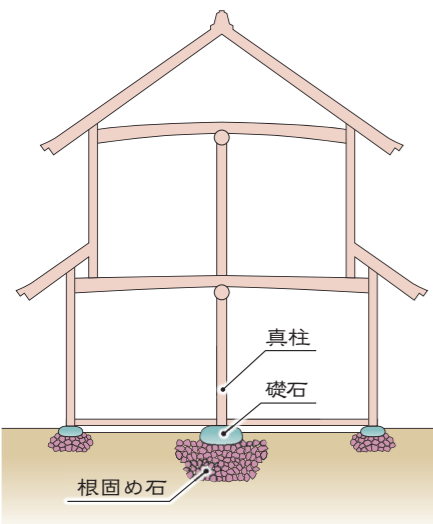
### 櫓の構造イメージ

真柱の礎石と考えられている大きな石が置かれている場所から少し北にあたる位置に、2mほどの角が丸い四角い形の穴と、その中に角ばった小石がたくさん入っている場所が見つかりました。小石は、こぶしの大きさくらいです。

これは、櫓の重さを支える真柱の礎石の下に地盤強化のために設置された根固め石と考えられます。

この発見によって、真柱の礎石が置いてあった本来の位置がわかりました。

根固め石

真柱の礎石  
※江戸時代の位置から動いている
