史跡上田城跡保存管理計画書史跡上田城跡整備基本計画書

〈平成23年度改訂版〉

2012.3 上田市教育委員会

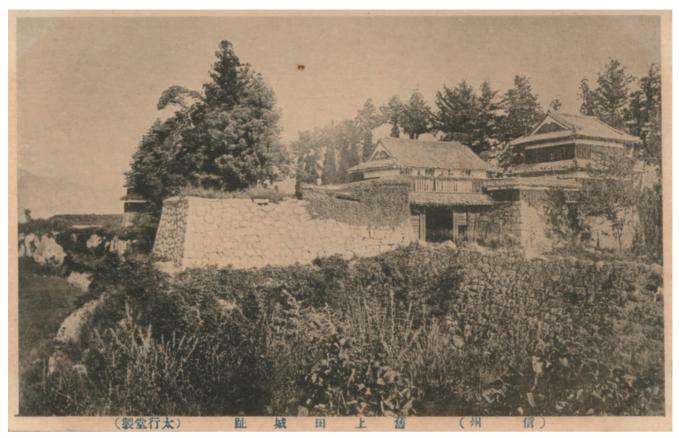
明治 10 年頃に撮影された古写真(撮影者不明:本丸東虎口、左奥に西櫓)

この写真は海野町に所在した太行堂(長谷川太行堂とも)が、明治 40 年頃に製作した絵葉書に使用されたものである。 建造物の残存状況から、明治 10 年頃に撮影されたものと考えられる。また、この写真はオランダから里帰りしたボードインアルバム(長崎大学付属図書館所蔵)や明治天皇御巡幸写真帖(宮内庁所蔵)等にも所在が確認されており、上田城の古写真として有名な 1 枚である。

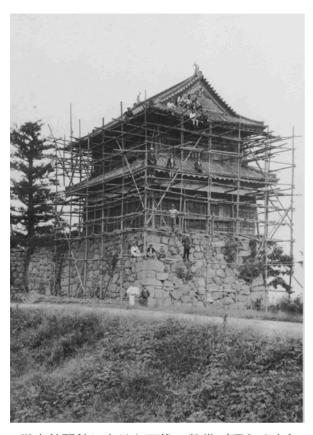
徴古館開館に向けた西櫓の整備(昭和3年)
