### 3-5 小牧水道の沿革

## 第4章 昭和初期と 戦前・戦中の水道

## 4-1 給水開始後の水道

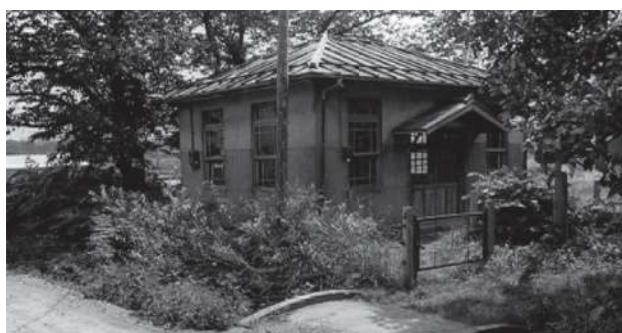
小牧水源 ポンプ室

小牧水源 ポンプ

小牧簡易水道は、水源を千曲川伏流水とし、千曲川左岸の小牧字四ツ谷に内径1.5mの井戸を約7m掘り、同箇所に2台の渦巻きポンプを設置、小牧地区高台に建設した配水池まで揚水し、自然流下で地区内に給水する方法で計画され、工事は大正11年9月に着工。送水管や配水管などの管路工事を含めて7か月後の大正12年4月には完了する。同年5月3日には給水を開始し、小牧地区102戸の世帯に対し、82戸が専用の水道栓により給水がされたのであった。

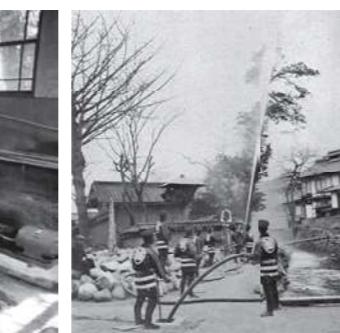
消火栓試験

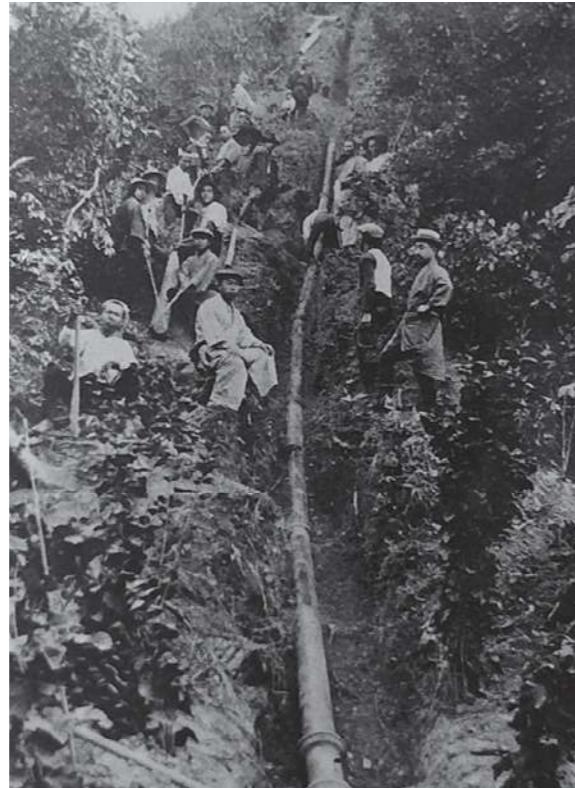
小牧簡易水道 送水管布設

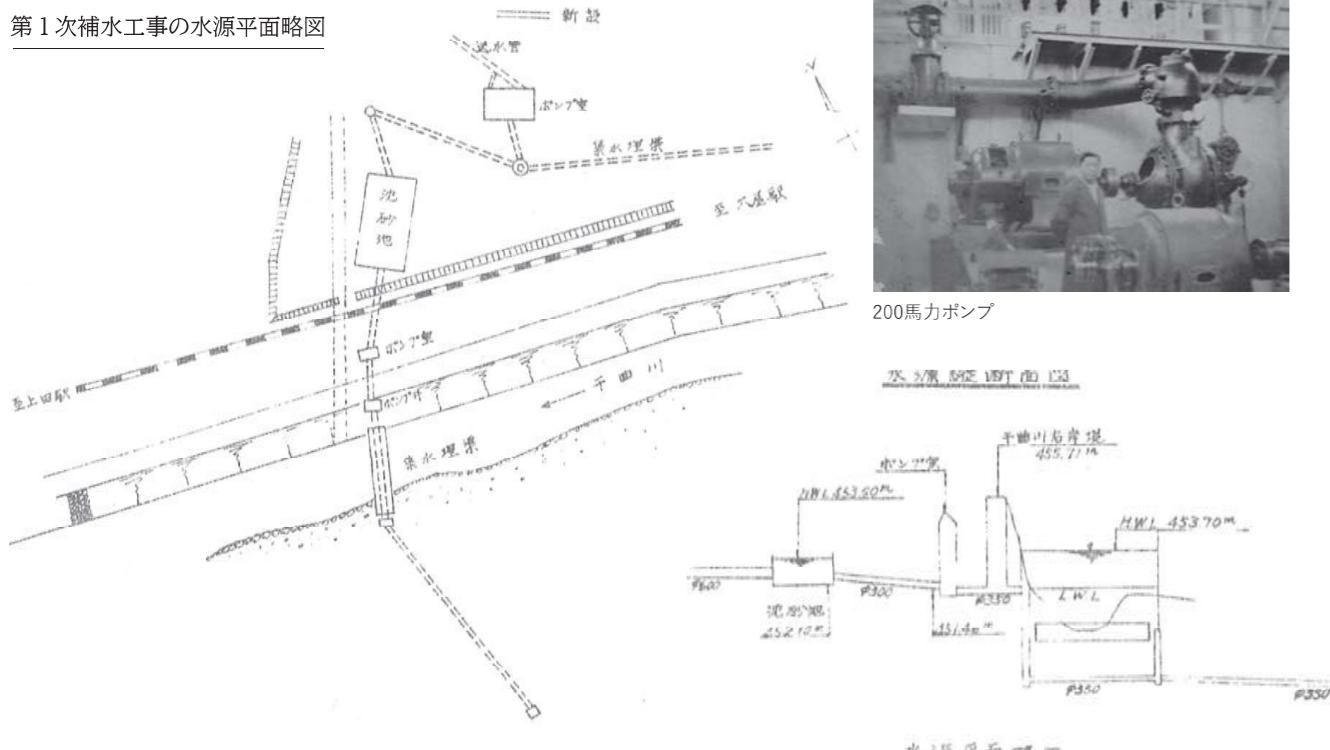
第1次補水工事の水源平面略図

その対策として研究を重ねた結果、創設時に水源地内に埋設した集水埋渠とは別に、新たに千曲川河床内に集水埋渠を布設し、途中に設置する集水ポンプ井と200馬力のポンプにより、沈砂池まで送水する案を計画する。この計画案は、昭和8年7月19日の市議会で、水道拡張工事の予算が議決され、翌年の昭和9年5月から工事着手し、同年12月21日に竣工した。これが第1次補水工事である。

3回目 昭和9年には、千曲川河床に集水埋渠を新設し取水量を確保

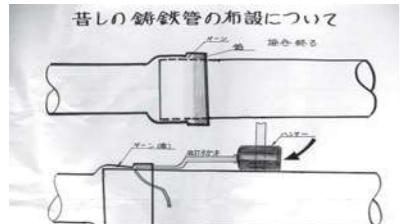
当時は送水管の継ぎ目に麻の紐(ヤーン)を詰めた後に鉛を流し込んで接合していた

そこで修繕に要する材料および人員を準備し、翌24日早朝から勢いよく水が噴出している箇所を人力で掘削し調査した結果、既設送水管路と接続したY字管の分岐箇所に、1.5cm程度の裂け目が生じており、ここから漏水していることが判明したのである。

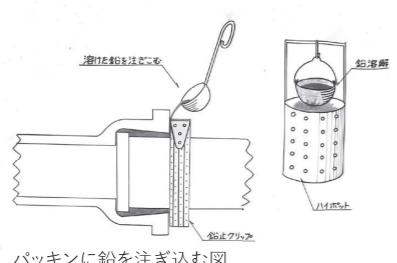
しかしながら、なお継ぎ目からの漏水が完全に止まらないことから、28日朝までポンプを運転し続け、染屋浄水場の配水池に相当量を貯水した。その後運転を中止し、28日早朝から修理を再開する。その修理方法は、漏水している箇所のパッキンを一部取り外し、約18cm蛇口をはめ込み、その周りに鉛を注入して水を止めるという驚くべき工法であった。

25日早朝、市民に対し断水の告知、防火上の注意を行いながら、修理についてはまず破損のY字管を取り除き既設60馬力ポンプの送水管の直管に接続、その継ぎ目にはゴムパッキンを巻き、その上に麻パッキンを巻きつけさらにその上を金輪で締め付け修理した。そして、25日午後8時40分ごろポンプ運転を再開した。

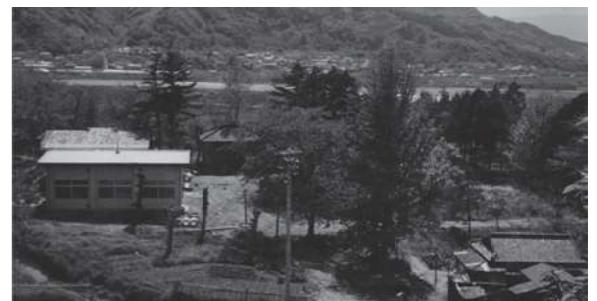
当時の泉町水源地

当時の枠網用水は秋和地区と塩尻村の農業用水として利用され、千曲川右岸に取水口があり、信越線を横断した後、泉町水源地の横を流れ、塩尻方面に向かう用水路であった。慢性的な水不足に悩んでいた上田市は、水源地横を流れる隣村の農業用水から分水し、水源地内に簡易ろ過池を設け、ろ過した水を既設伏流水とともに、染屋浄水場までポンプで揚水するのである。昭和19年3月には枠網用水組合長である塩尻村村長と取水に関する契約を締結し、9月には工事に着手、翌年の昭和20年3月に竣工した。工事費は44,000円を要した。

戦争が重要な局面を迎える昭和19年には、飲み水、防火、衛生、軍需工場用水の確保が一段と求められる状況を迎える。こうした戦時体制による緊急性から、水源枯渇の問題は直ちに取り組まなければならず、水源地に隣接する灌漑用の枠網用水から泉町水源へ、千曲川の表流水を引水する水道水源拡張工事を実施するの

である。これが第2次補水工事であった。
