# 史跡上田城跡保存活用計画

令和6年3月

上田市・上田市教育委員会

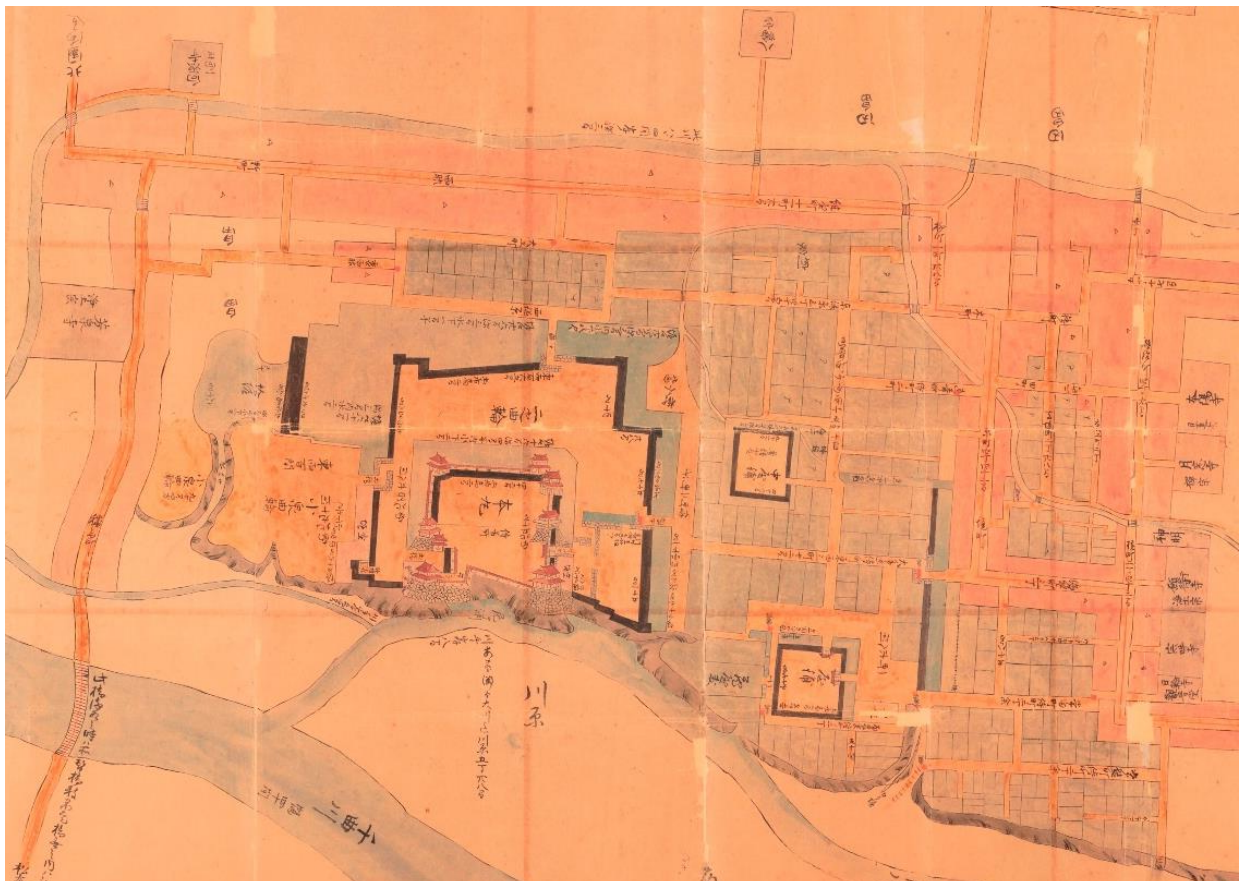
図 20 元禄15年(1702) 仙石氏家臣屋敷割図 天保15年(1844)写(上田市立博物館蔵) (一部)

いずれの絵図も記述の精緻さに差はあるものの、縄張や建造物の位置については概ね一致している。年代により中屋敷から作事場への変更や煙硝蔵の移転、糒蔵の設置等の変化も読み取ることができるほか、図 21 のように一部の絵図には松等の樹木も描かれており、当時の植生を伺うことができるものも確認できる。

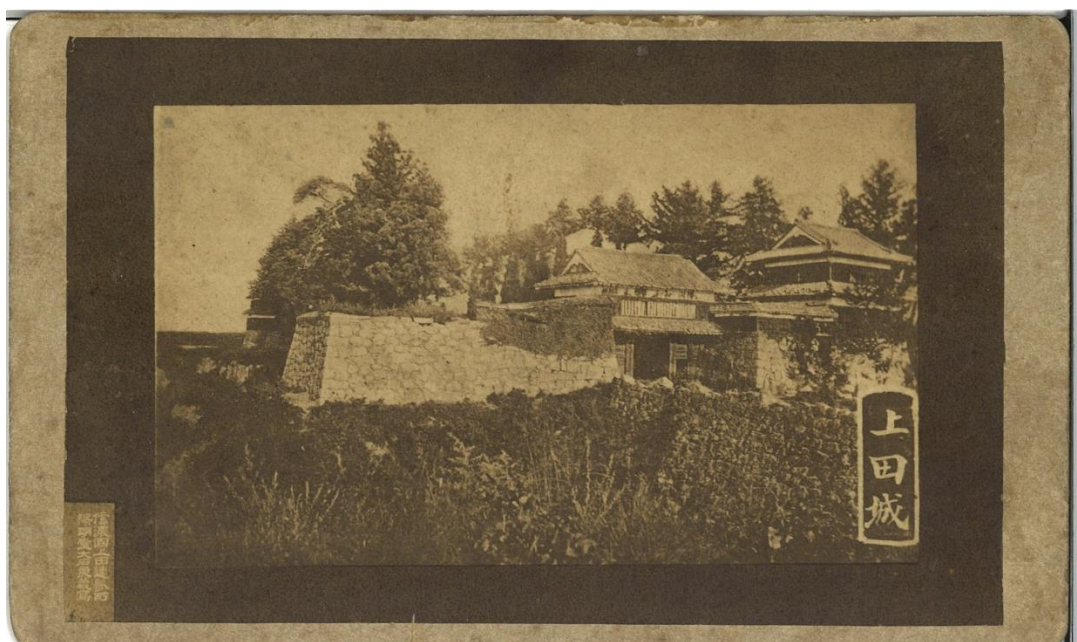
写真 6 明治 11 年（1878）頃撮影の本丸東虎口（上田市立博物館蔵）

本丸東虎口を撮影した初期写真は、コロディオン湿板方式という透明なガラス板をネガとする撮影方法で、同時代に使用された印画紙である鶏卵紙に印画されたものである。解体前の櫓門が写っているほか、本丸内に高木が多く生えており、「カラスのねぐら」を裏付けるものである。これと同じ構図のモノクロ写真は、平成 6 年（1994）に復元された本丸東虎口櫓門の根拠史料となったほか、昭和 17 年（1942）から始まった南櫓・北櫓の移築復元の際にも文部省に提出されている。なお、この初期写真は国内では宮内庁書陵部所蔵『各種写真』、長崎大学附属図書館所蔵『ボードインアルバム（小アルバム）』、日本カメラ博物館所蔵資料（石黒敬章氏寄託『石黒コレクション』以下 3 枚）の合計 5 枚が所在することを確認している。写真 6 は鶏卵紙に印画されているが、複写であることが判明している。

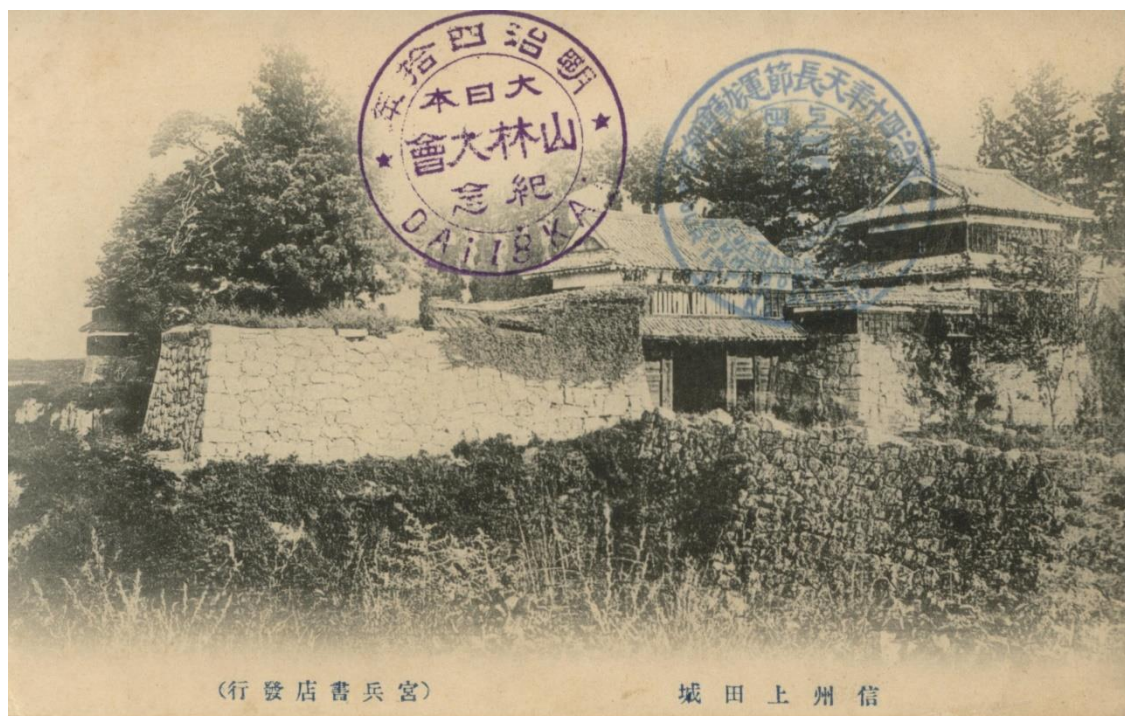
写真 8 信州上田城（宮兵書店発行） 明治 40 年以前に発行 個人蔵

明治30年代後半以降、名勝や文化財等の写真が印刷された絵葉書が大流行し、上田城跡の写真を用いた絵葉書が数多く発行された。写真は唯一取り壊しを免れた西櫓を被写体にしたものがほとんどであるが、松平神社や招魂社の他、二の丸北東隅の土塀や堀、藩主居館等が写されているものもあり、廃城前の様子や開発の様子、植生等が分かる史料として注目される。なお、写真8のように明治11年頃の撮影と推定される本丸東虎口櫓門と櫓の初期写真の画像が用いられた絵葉書も確認している。このことから、この初期写真の画像が、当時、広く出回っていたことが想像できる。

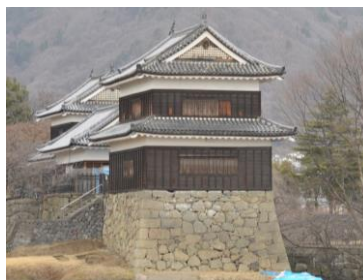
写真 10 南櫓

- ・ 2 棟とも明治期の払下げ後の移築転用と、昭和 24 年の城内移築復元がなされてきたものであり、転用時のことと考えられる柱の台カンナによる再仕上げや、心柱の丸柱から角柱への再加工等がみられるものの、主要構造部材には当初材が多く残っていると考えられる。
- ・ 柱に残る筋違の仕口痕跡から、江戸時代には別の筋違いが設けられていた時期があったと考えられ、西櫓と同様に補強や修繕がされてきたことがわかる。
- ・ 2 棟は開口位置に若干の違いはあるものの、西櫓と同様の規模及び構造形式である。
- ・ 櫓は大壁であるため壁内部での腐朽等が多く、部材も大きくないため移築されて活用される例は少ない。上田城の櫓は部材が大きいため移築することができた可能性がある。
- ・ 両櫓とも柱等の部材の表面が削られているものの、寛永時代の部材も多く残されていることが判明している。

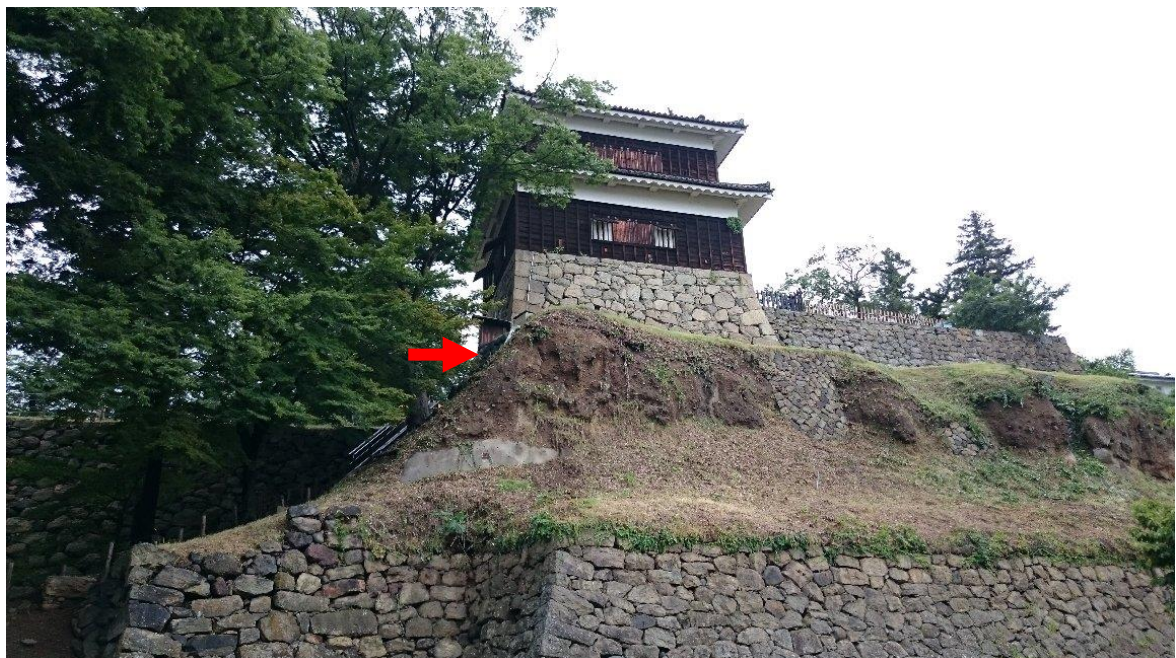
写真 12 平成 28 年尼ヶ淵崖面一部崩落

ただし、強固な要害を持つ反面、洪水による尼ヶ淵崖面の崩壊等の脅威にもさらされており、近世から近代初頭には、崖面保護のために石垣の築造などの対策がされた。

築城以降、記録が残っている上田城跡周辺での風水害の発生状況は表 5 のとおりである。尼ヶ淵を流れる千曲川の本流・分流は、洪水のたびに流路を変えたことが推定され、17 世紀前半には何度か流路を変えていたことが、古文書からうかがい知ることができる。享保 17 年（1732）には、洪水で尼ヶ淵の崖面が大きく削り取られ、千曲川の本流とも推定される「大川」が崖下を流れるようになり、崖の浸食と崩落防止のために長大な石垣が築造されたことは、上田城と尼ヶ淵の関係を表現する際の好例としてよく取り上げられる。大正 2 年以降、千曲川堤防が整備され、尼ヶ淵まで川の水が及ぶことはなくなっている。

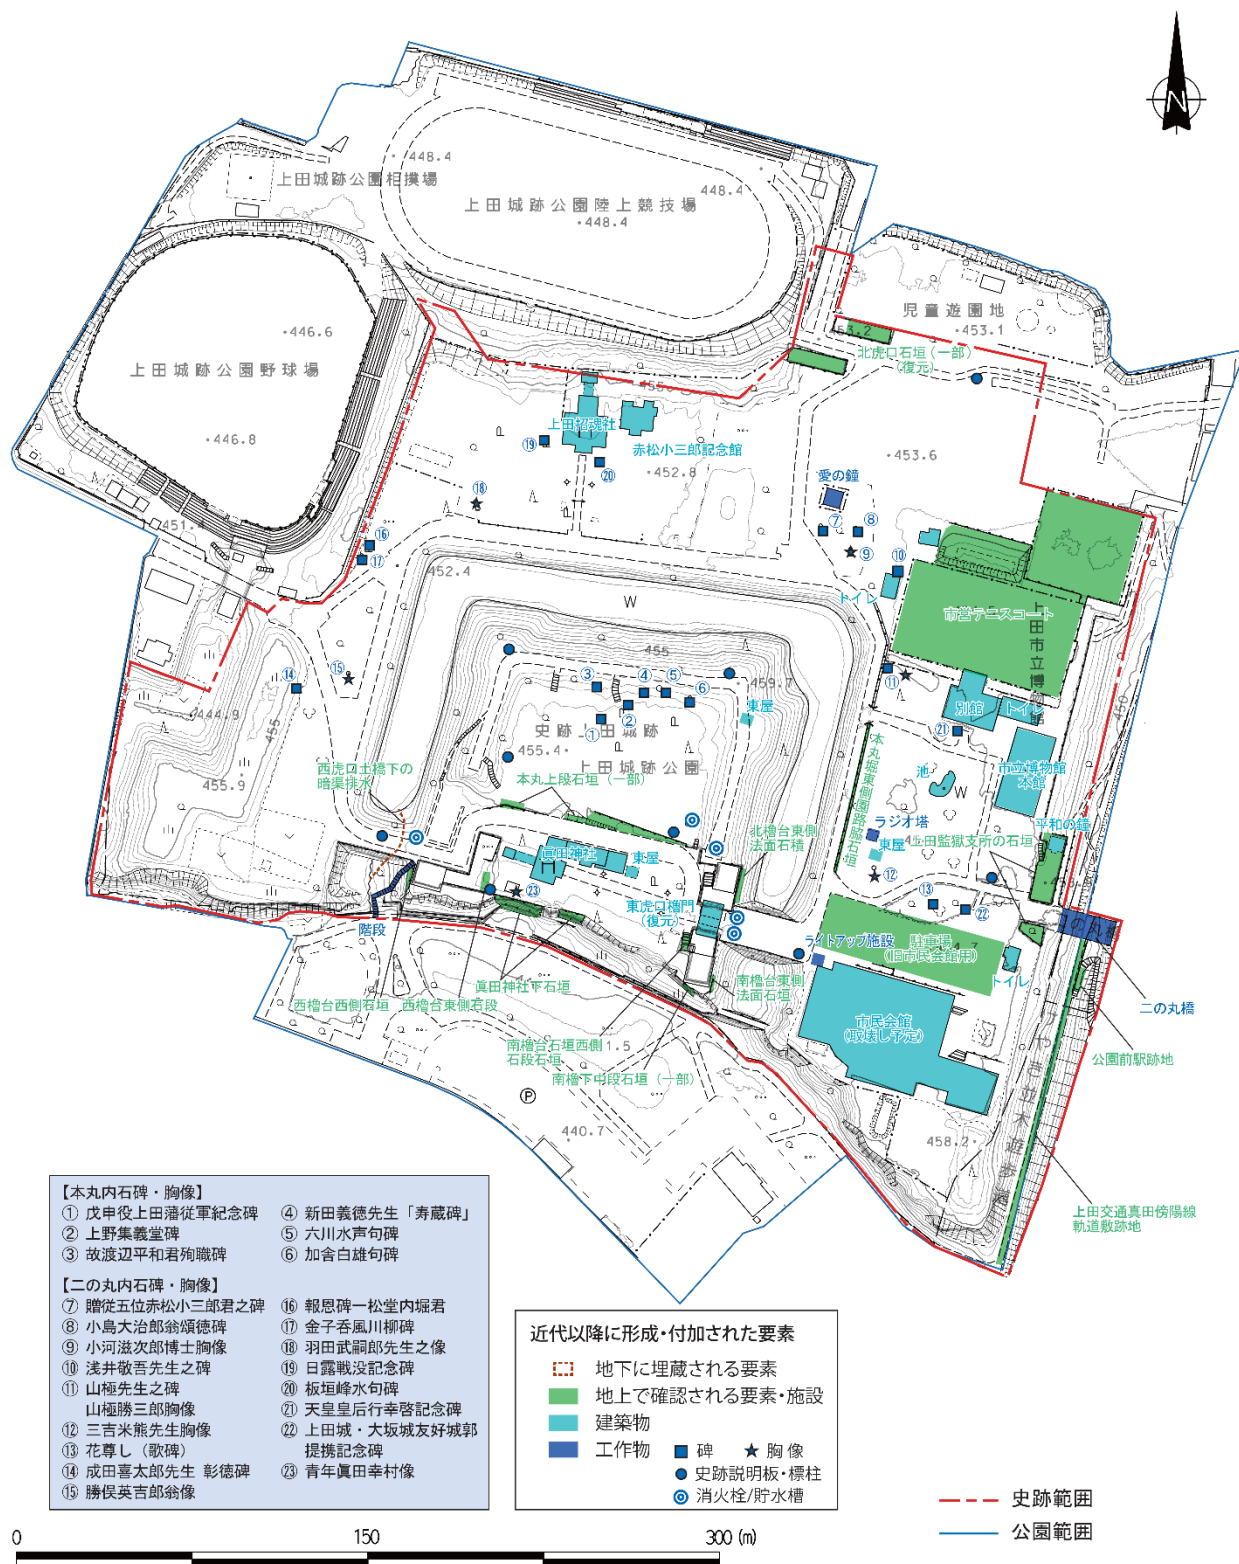
図 28 史跡内の近代以降に形成・付加された要素図

| 範囲 | 分類 | 構成要素名称 | 解 説 | 写 真 |
|---|---|---|---|---|
| | 樹木 | 耕作地 | 二の丸南西隅及び二の丸西側堀にある私有地。 | |
| | 工作物 | 池 | 博物館前にある池。公園整備の過程で設けられた。 | |
