~楽しい発見! 上田城と石垣の魅力~

①護岸のために築かれた

の石垣

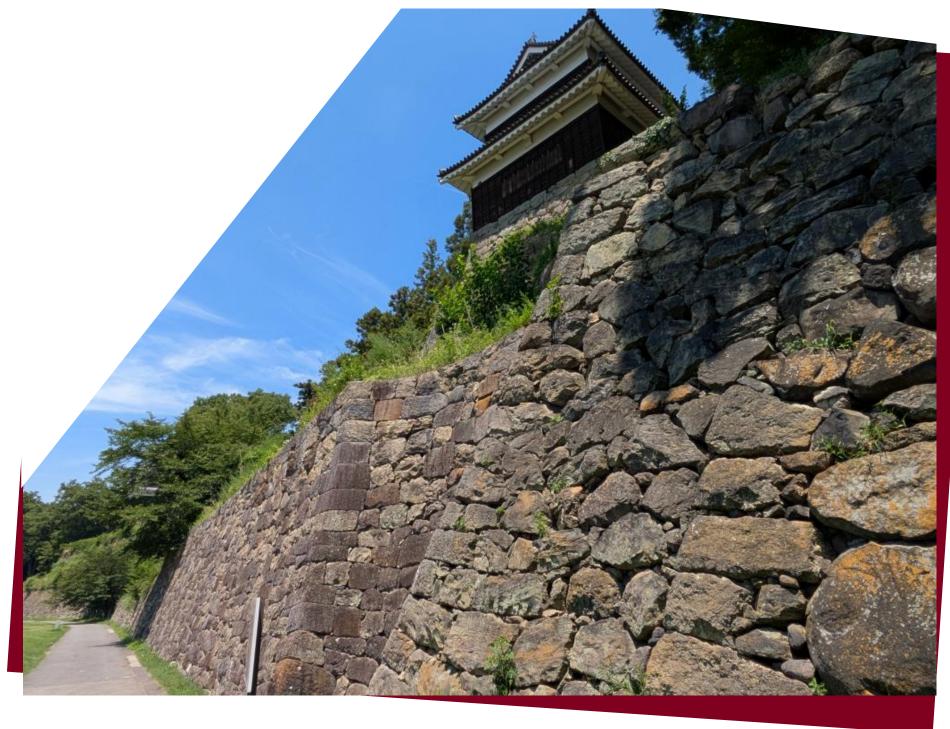
▲尼ヶ淵東側で南櫓の下

積み方:打込ハギ

石積工法:布積崩し

石材:緑色凝灰岩·安山岩 他

築造時期:松平忠愛期

上田城の南側は尼ヶ淵とよばれ、江戸時代にはこの場所に川が流れていました。

川と断崖絶壁で敵が侵入するのが困難なこの場所にどうして石垣が築かれたのか?

その目的は、川を流れる水の力で城の土台となる土や砂の部分が浸養されるのを防ぐためです。護岸のために築かれたという、全国の城のなかでも珍しい石垣です。

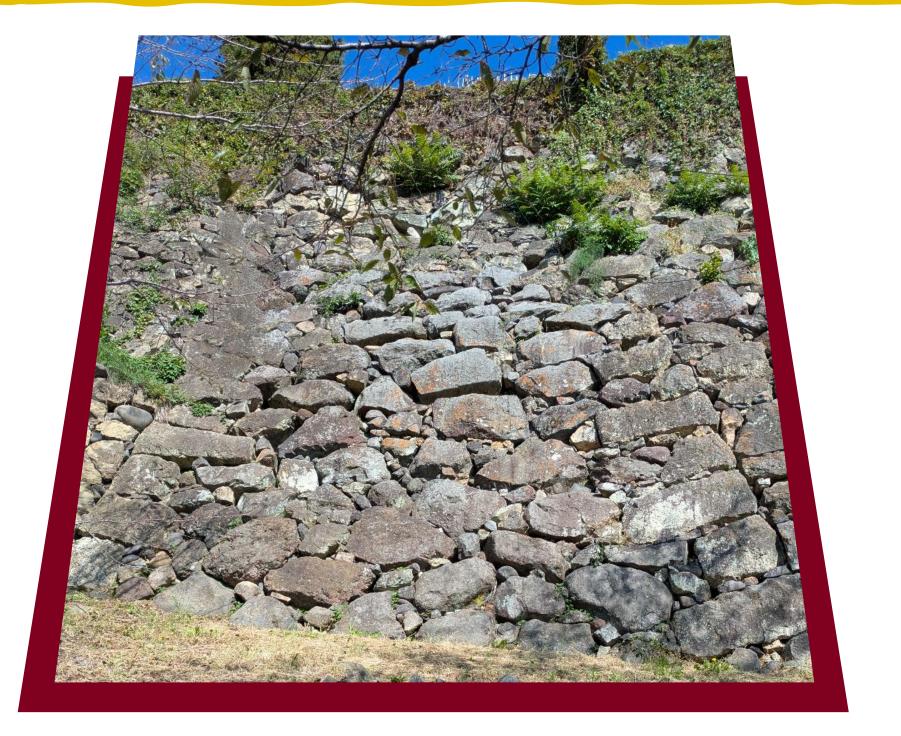
▲尼ヶ淵(真田神社下の石垣)

尼ヶ淵の崖は真田・仙石・松平の時代を通じて、上田城の 守りの要として重要視されました。写真の算木積みの隅石列 が残る部分は、ここでは一番最初に築かれた石垣とも考えら れ、大きな石垣の中に小さな石垣が埋まっているかのように 見えます。NHK「ブラタモリ」でタモリさんは、この石垣を 尼ヶ淵の「船着き場」に関わるものではないかと推測しまし た。

積み方:野面積

石積工法:布積崩し・乱積

石材:緑色凝灰岩・安山岩

築造時期: 仙石忠政期か

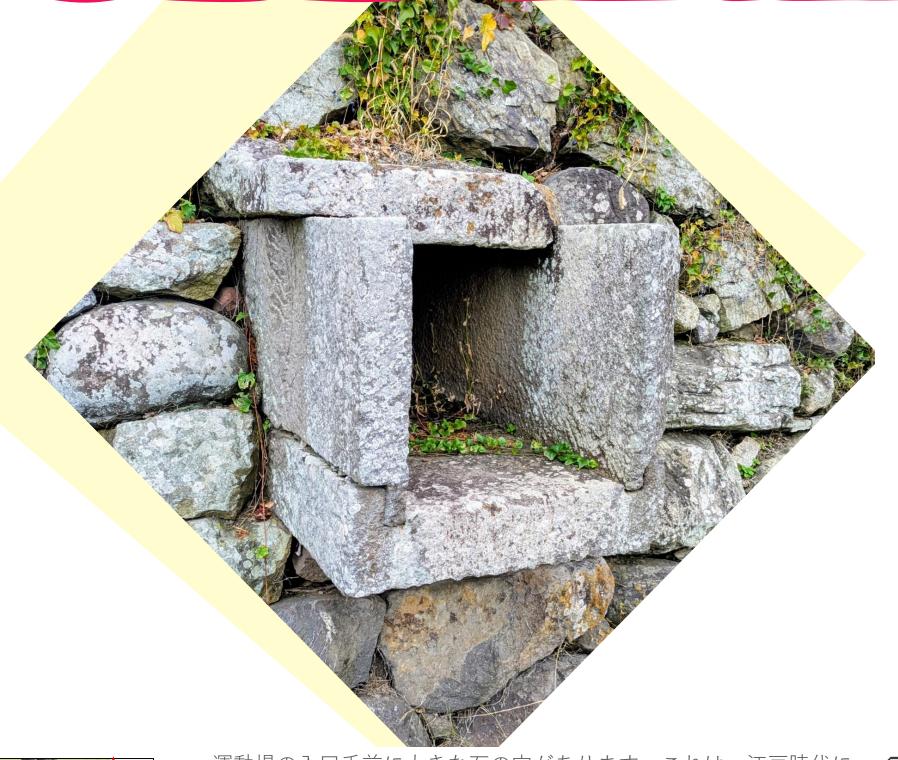
▲愛の鐘や憩いの広場を北に抜けた先

積み方:野面積・打込ハギ

石積工法:布積崩し 石材:緑色凝灰岩

上田城の南は千曲川に守られ、城に入るためには北・東・西の3か所に限定されていて、北の守りの要として石垣が築かれていました。現在、見ることができる石垣は平成2年と5年に復元されたもので、かつて虎口だったものが、平行な石垣になっています。石垣の根元を見ると、四角く平らで大きな石があります。この石は江戸時代に上田城を復興した仙石忠政がここに櫓門を建てるため、柱を支える基礎として据えたと考えられます。しかし、忠政が病で倒れると、この場所に櫓門が建てられることはありませんでした。

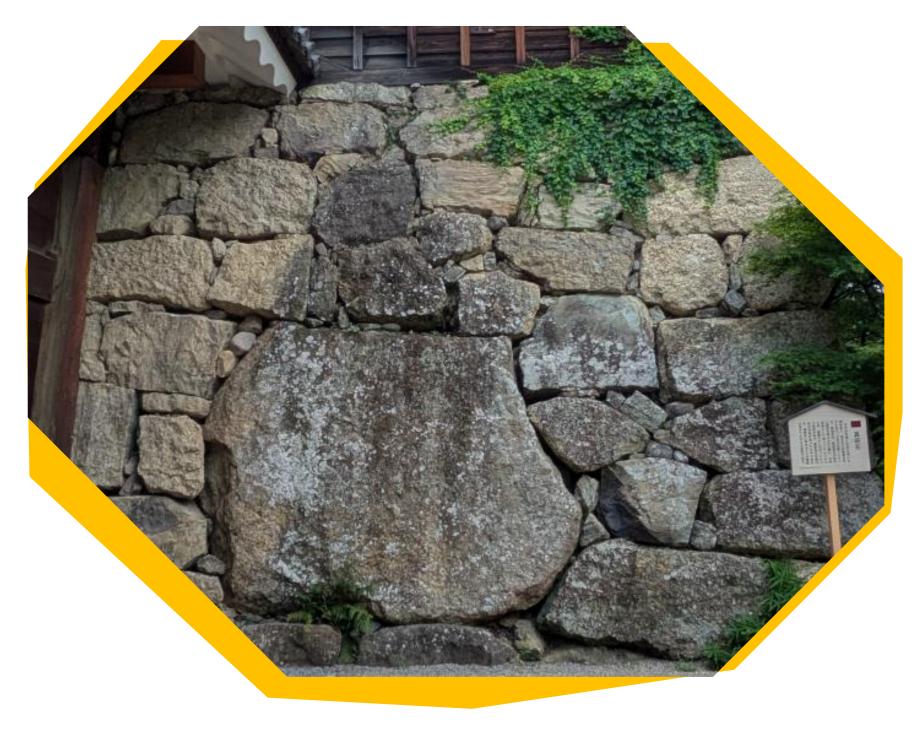
真田石

真田信之が松代に移封の際に父の形見として運ぼうとしたが不動であったという伝説にもなった巨石。この伝説の真実性はともかく、真田氏への敬愛の念がうかがえる話です。

「真田石」に限らず城郭の門などに見映えする大石を配置する、いわゆる「鏡石」の例は多く見られます。

裏を見ると、意外と薄いので、実物をのぞいてみよう。

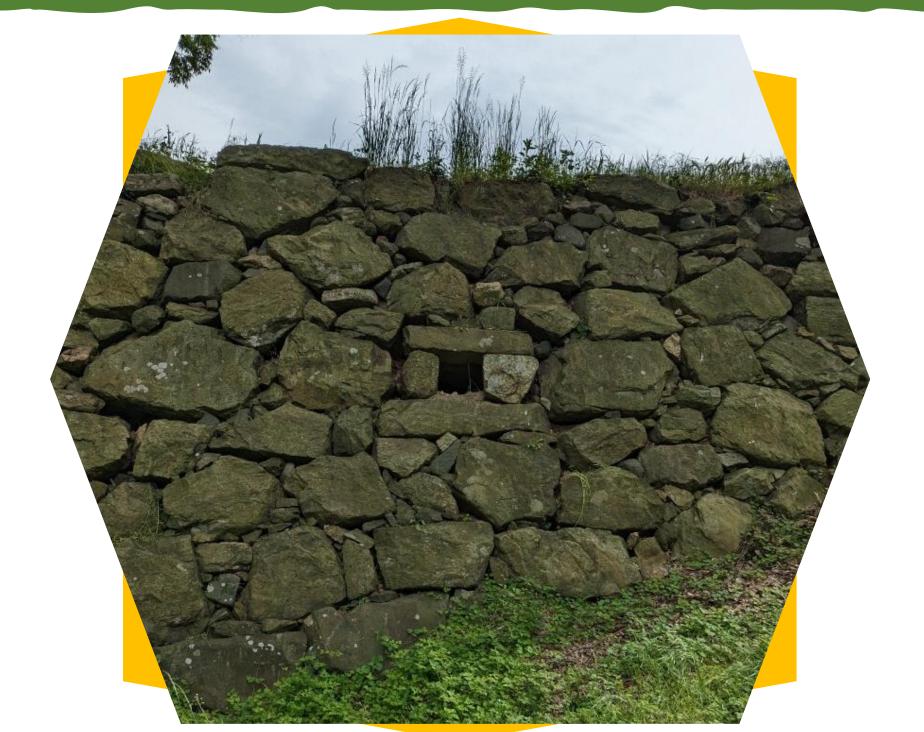
▲東虎口櫓門に向かう橋から南側

東虎口櫓門に向かう橋から、向かって左側(南の崖側)には、 水が入っていない空堀があります。その崖側の石垣に水を通 す穴(石樋)があります。

「昔は水が入っていたから!」とも考えられますが、昔のお城の様子を描いた絵図にも水がかかれていないため、なぜここに石樋があるのか上田城の謎のひとつです。

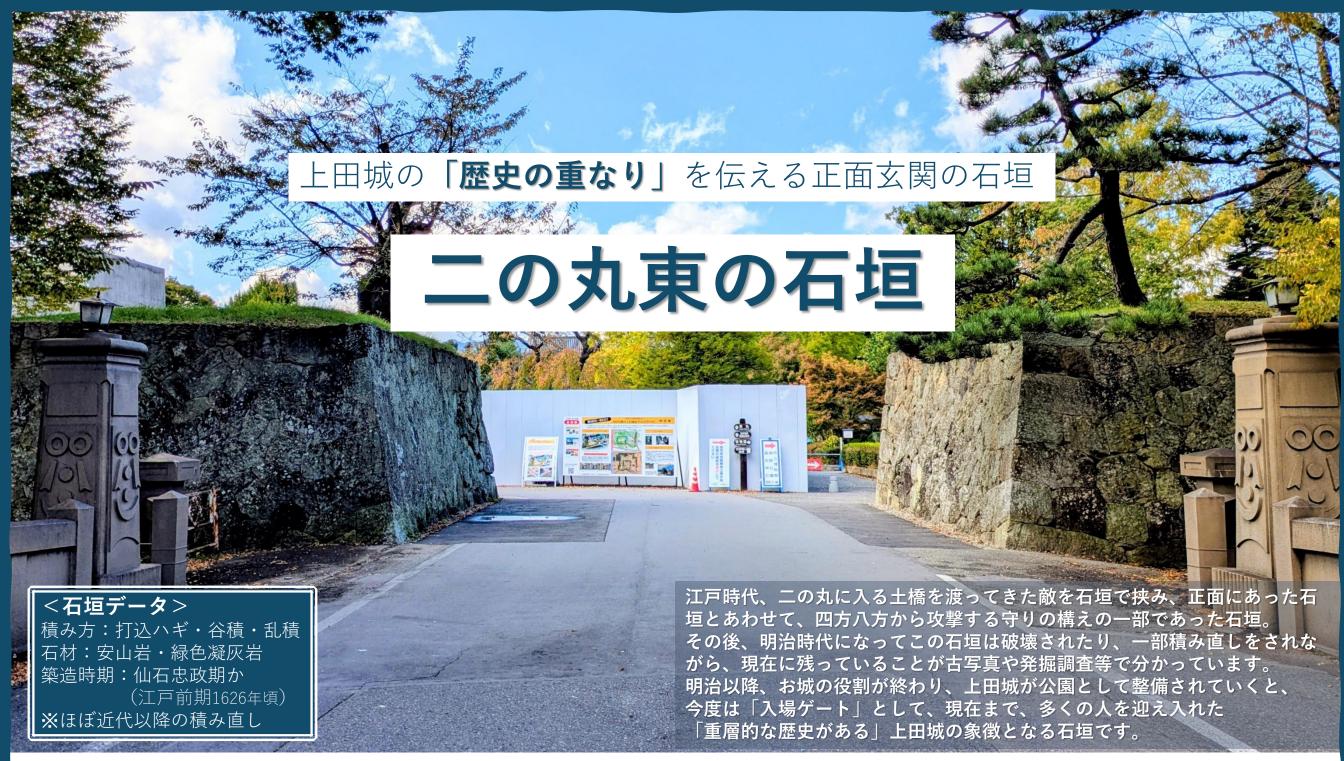
石垣 (左)

発掘調査等の結果から画像の①が明治以降の積み直し、②が江戸時代の石垣の可能性が高い場所、③江戸時代の石垣の石材で積み直した場所の可能性が高いと推察されます。

石垣(右) 斜めにギザギザになるような積み方は、上田城の場合 幕末までは ない積み方のため、幕末以降に積み直されたと推察されます。

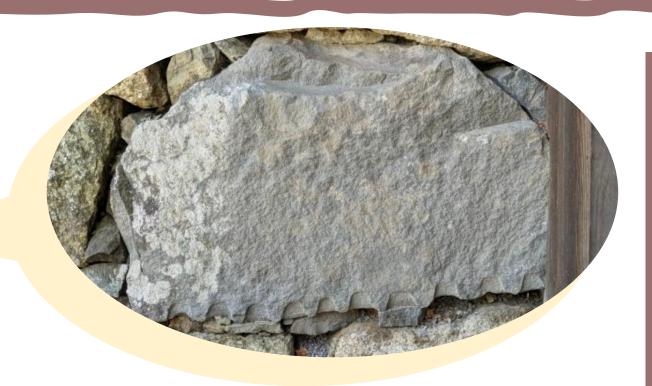
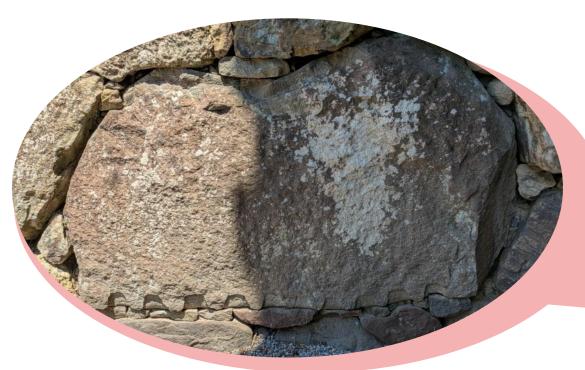
A 南櫓台石垣 櫓門の柱付近

B 北櫓台石垣 門をくぐって 右手側

東虎口にある二つの石、なんだか似ていませんか? この二つの石は、双子石と呼ばれる、もともとひとつの石 だったんです!2つの石の下に共通して見えるギザギザの模 様は、江戸時代に石を2つに割る際に"クサビ"を打ち込んだ 跡で、ギザギザの数や位置が双子石では一致します。 来場者からの情報をキッカケに、上田城トークショーに向け て調査した結果、上田城で初めての双子石が発見されました。
