# 上田城石垣MAP

～楽しい発見！上田城と石垣の魅力～

# 上田城石垣

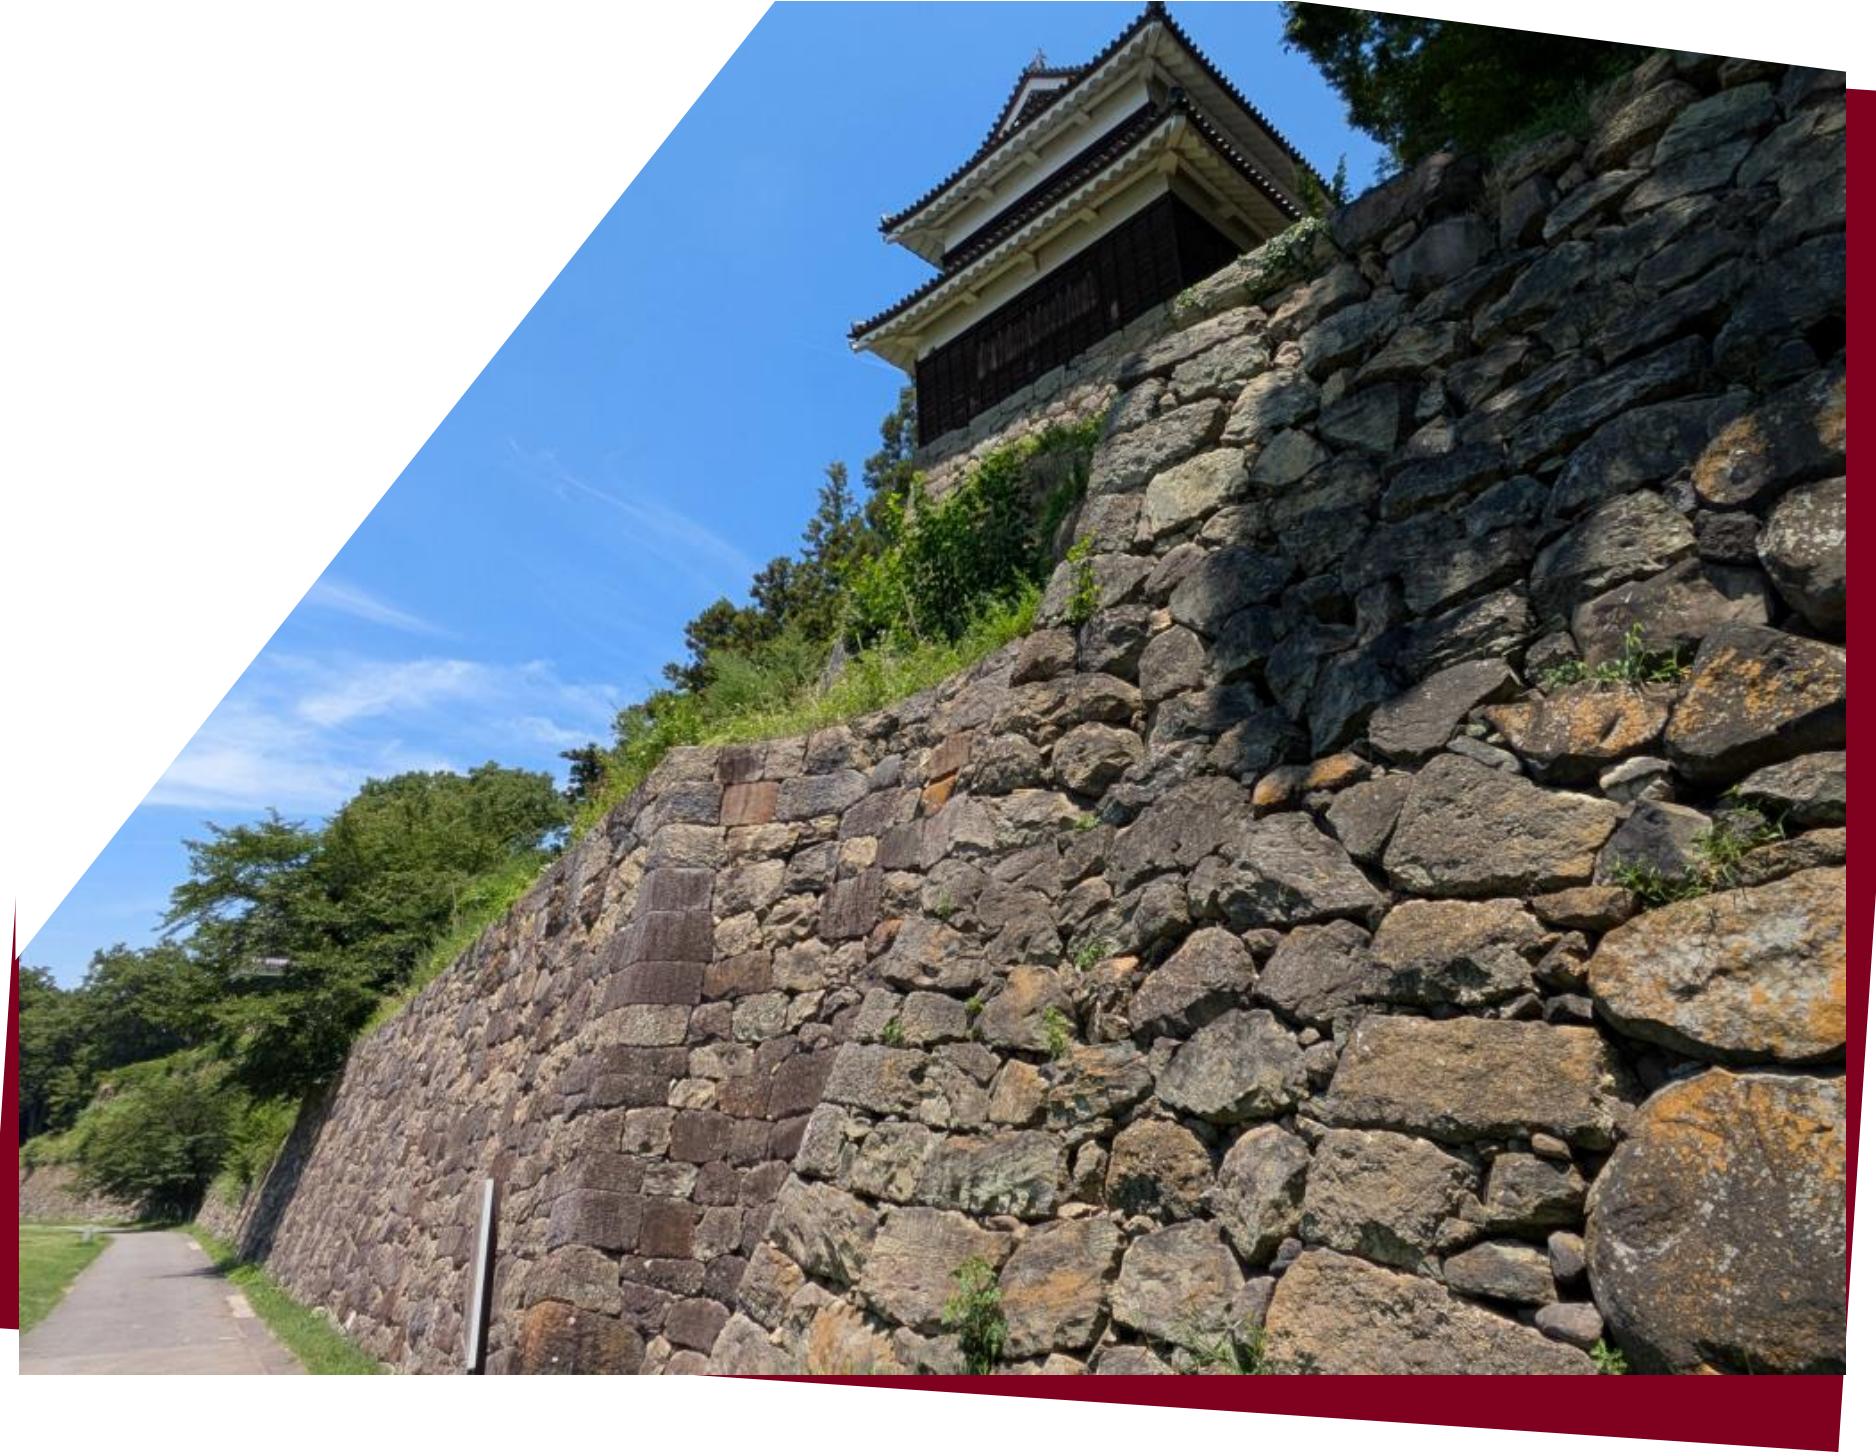
# 尼ヶ淵東側の石垣

積み方：打込ハギ

石積工法：布積崩し

石材：緑色凝灰岩・安山岩他

築造時期：松平忠愛期

上田城の南側は尼ヶ淵とよばれ、江戸時代にはこの場所に川が流れていました。

川と断崖絶壁で敵が侵入するのが困難なこの場所にどうして石垣が築かれたのか？

その目的は、川を流れる水の力で城の土台となる土や砂の部分が浸食されるのを防ぐためです。護岸のために築かれたという、全国の城のなかでも珍しい石垣です。

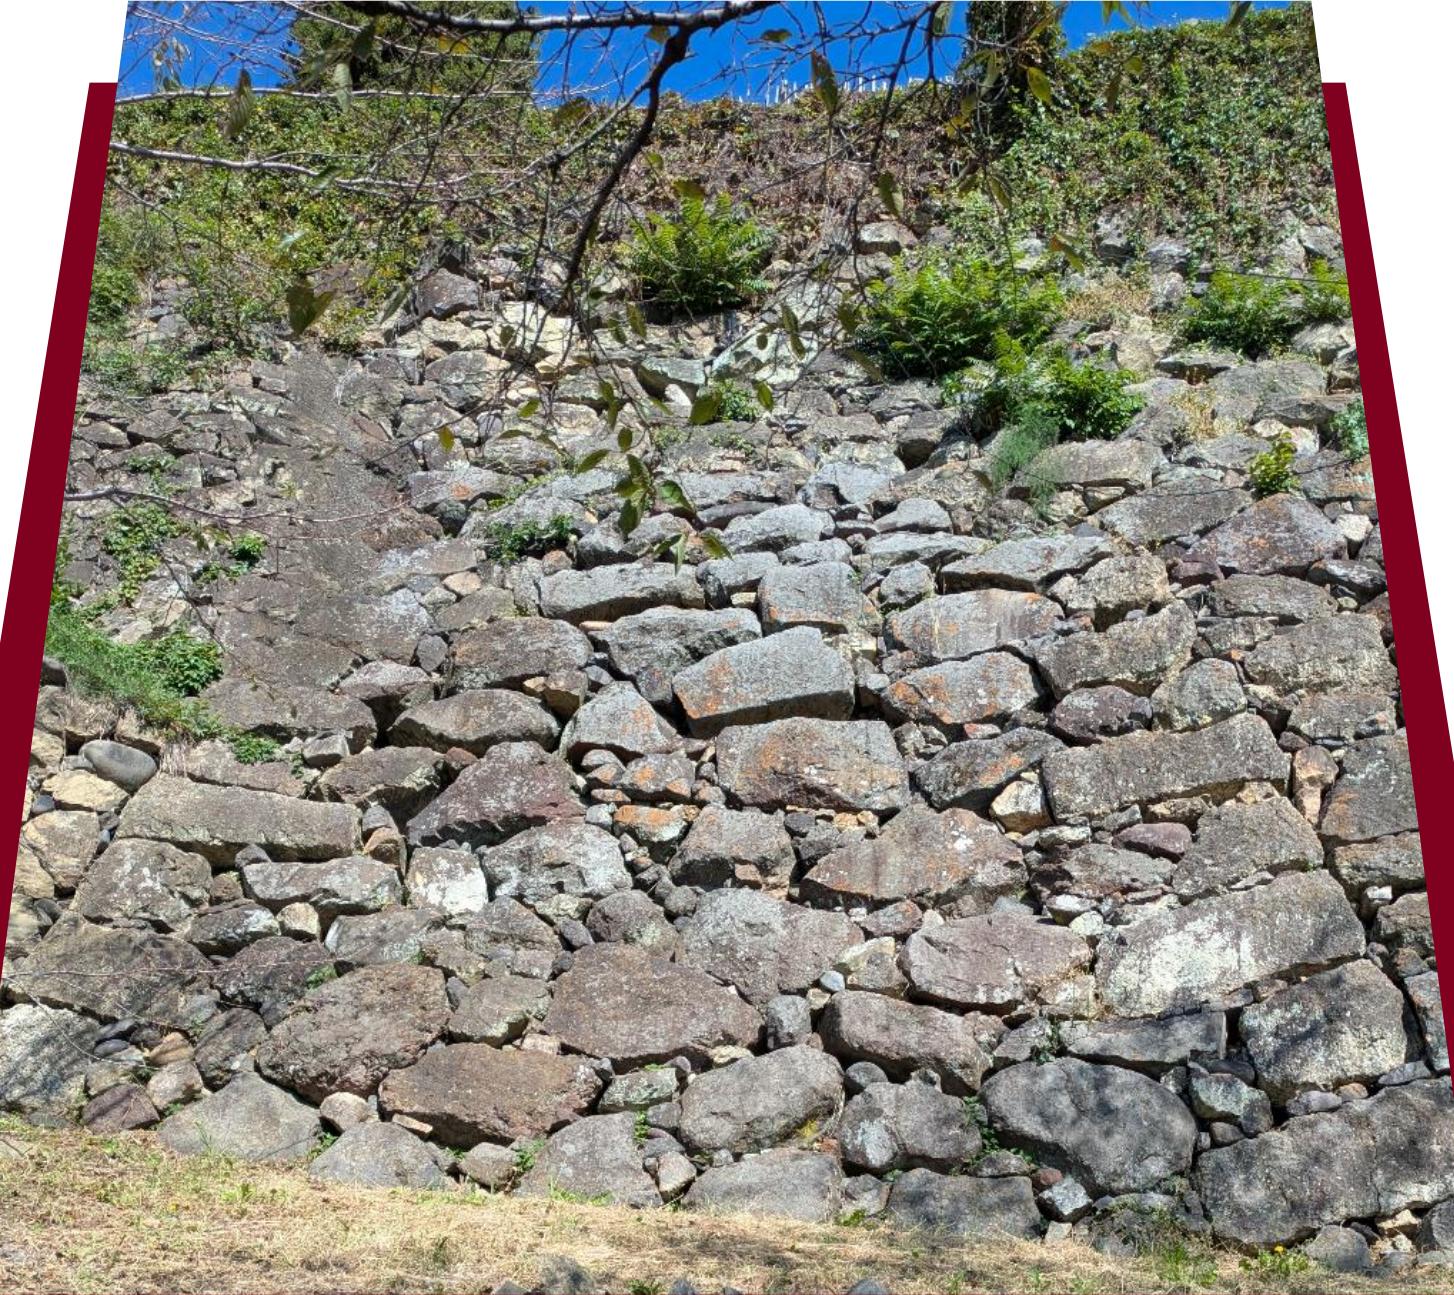
# 尼ヶ淵 中央の石垣

尼ヶ淵の崖は真田・仙石・松平の時代を通じて、上田城の守りの要として重要視されました。写真の算木積みの隅石列が残る部分は、ここでは一番最初に築かれた石垣とも考えられ、大きな石垣の中に小さな石垣が埋まっているかのように見えます。NHK「ブラタモリ」でタモリさんは、この石垣を尼ヶ淵の「船着き場」に関わるものではないかと推測しました。

積み方：野面積  
石積工法：布積崩し・乱積  
石材：緑色凝灰岩・安山岩  
築造時期：仙石忠政期か  
(江戸前期1626年頃)  
※近代以降の積増・補修あり

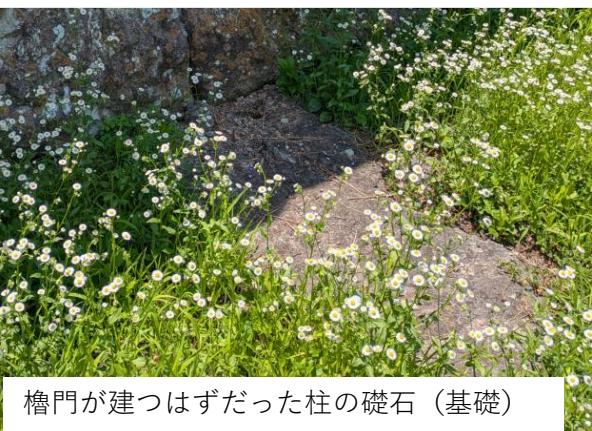
櫓門が建つはずだった柱の礎石（基礎）

上田城の南は千曲川に守られ、城に入るためには北・東・西の3か所に限定されていて、北の守りの要として石垣が築かれていました。現在、見ることができる石垣は平成2年と5年に復元されたもので、かつて虎口だったものが、平行な石垣になっています。石垣の根元を見ると、四角く平らで大きな石があります。この石は江戸時代に上田城を復興した仙石忠政がここに櫓門を建てるため、柱を支える基礎として据えたと考えられます。しかし、忠政が病で倒れると、この場所に櫓門が建てられることはありませんでした。

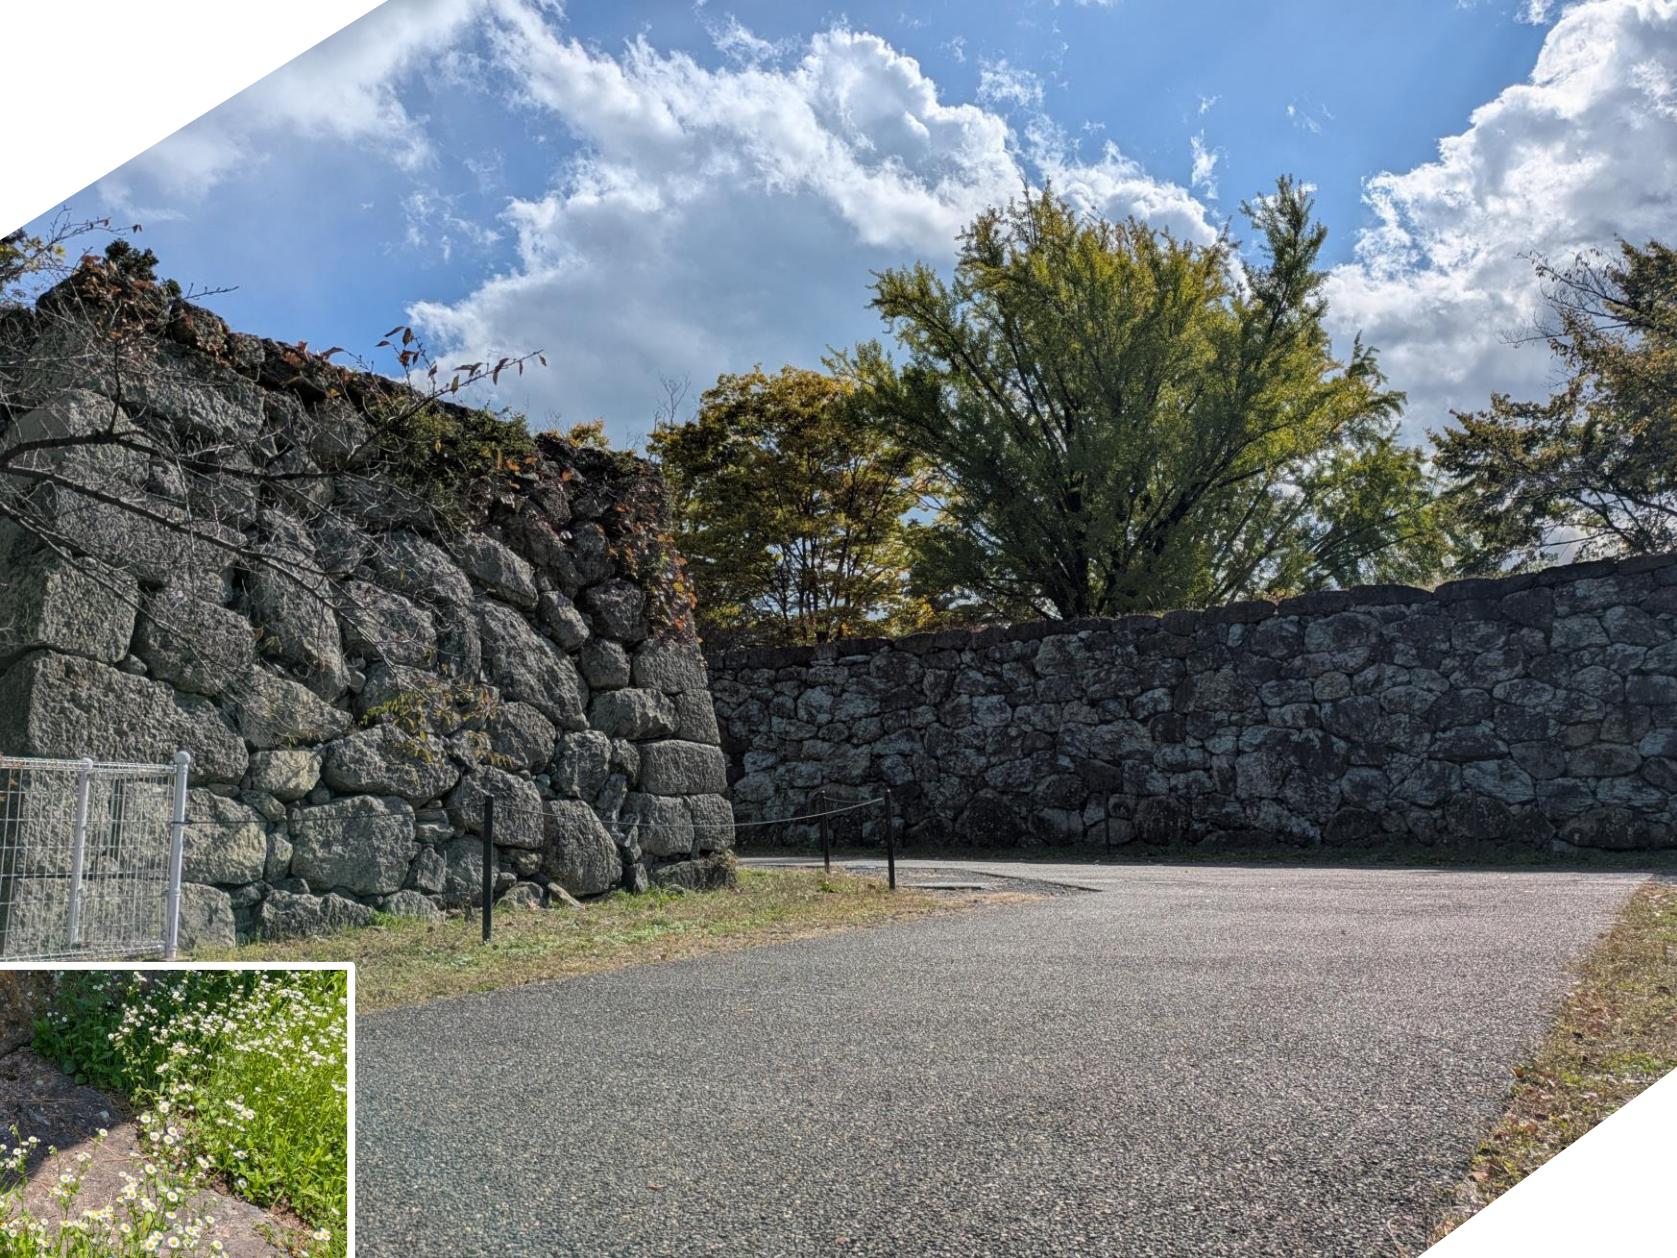
## 二の丸（北）の石垣

積み方：野面積・打込ハギ  
石積工法：布積崩し  
石材：緑色凝灰岩  
築造時期：仙石忠政期か  
(江戸前期1626年頃)

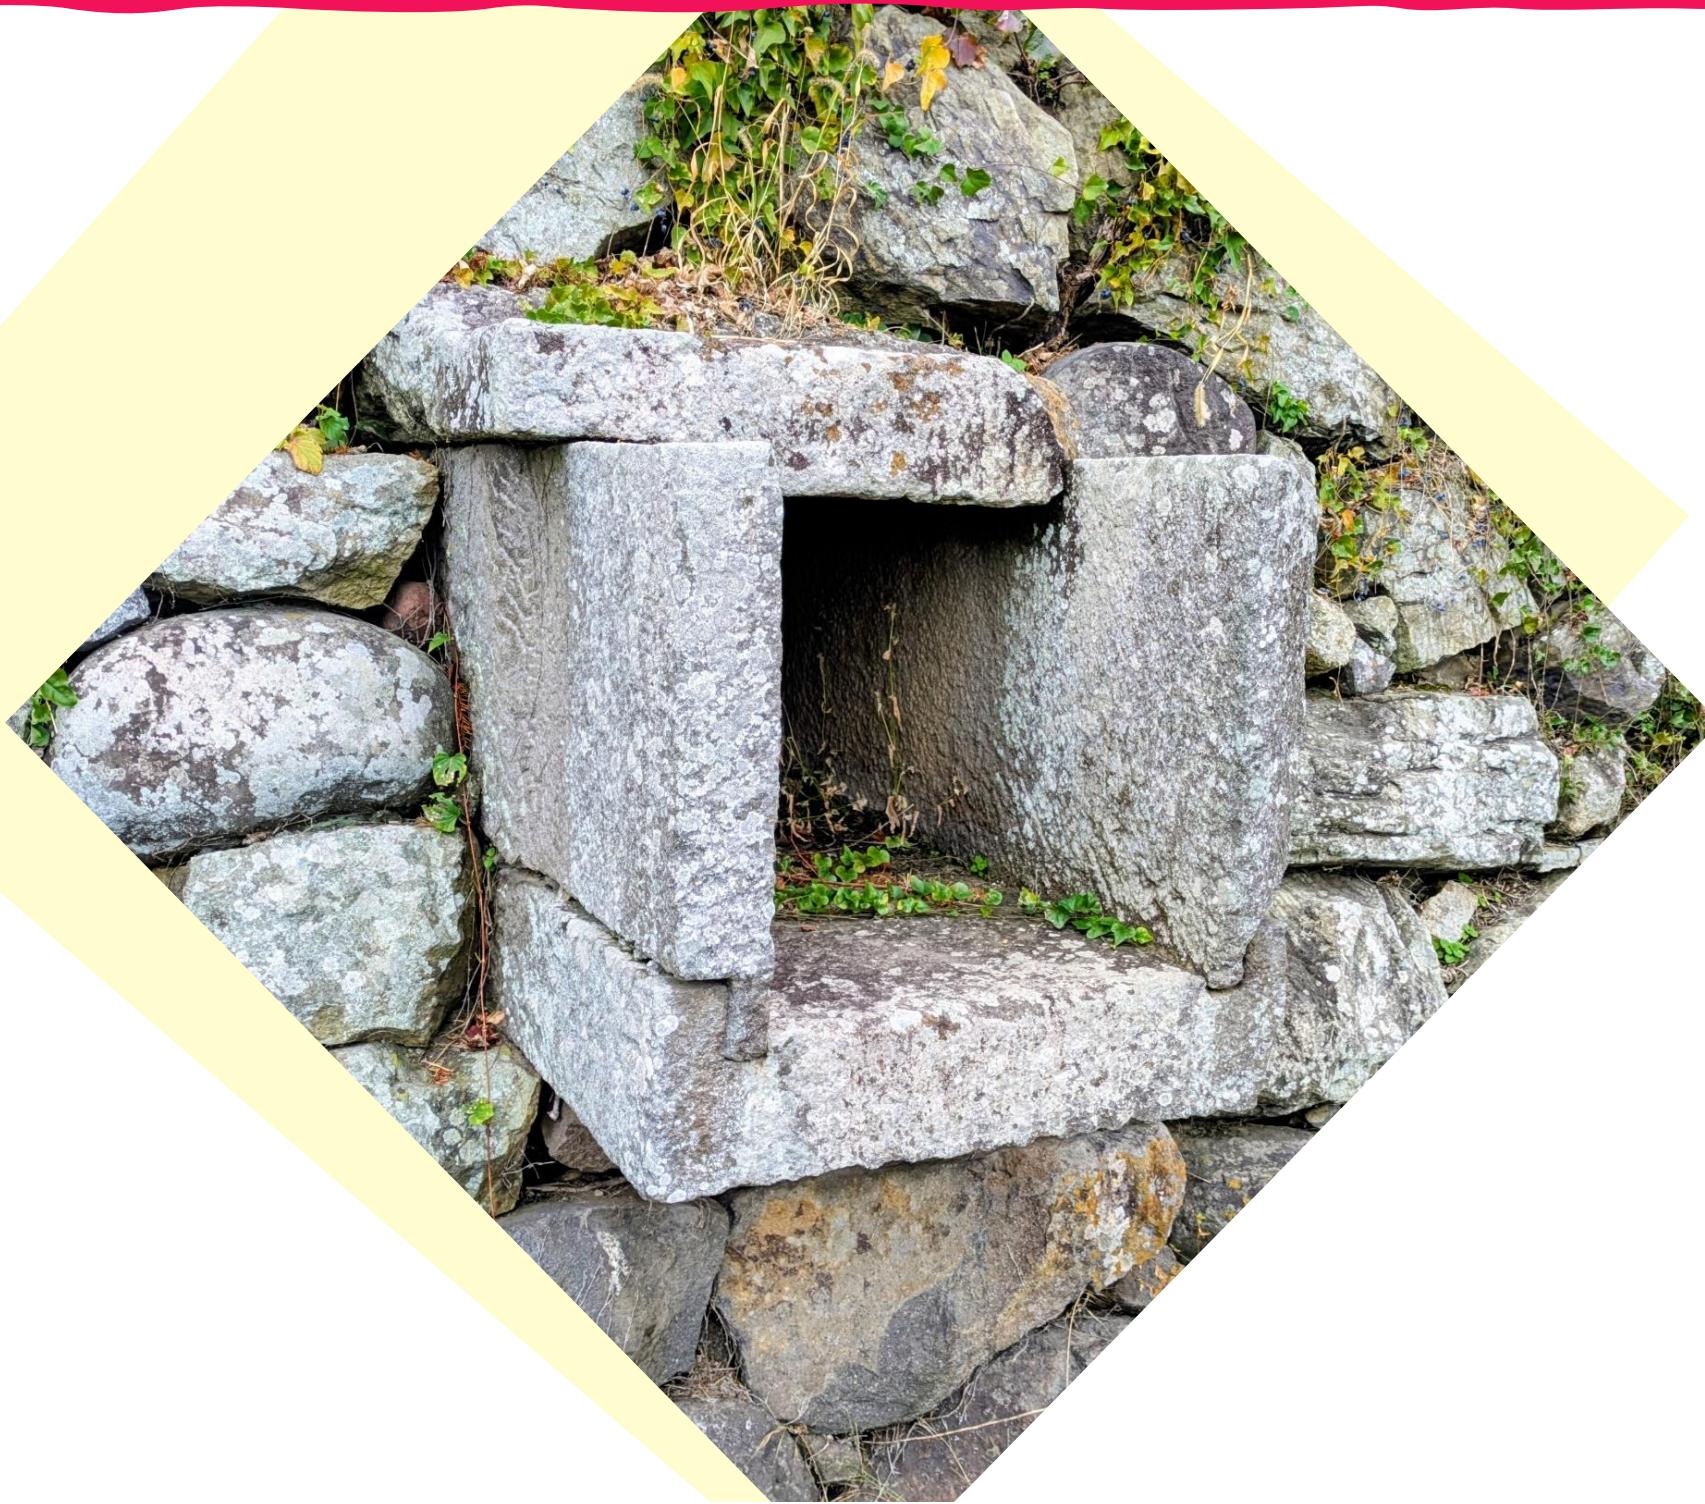
# 石 通

運動場の入口手前に大きな石の穴があります。これは、江戸時代に造られた水を通すための排水口で「石通」と呼ばれるものです。

現在の運動場と児童遊園地は江戸時代にはそれぞれが大きな堀で、真ん中に土橋がかかっていましたが、児童遊園地側から運動場の方に水を通すための排水口の跡になります。

初めは木製で、度々壊れてしまったことから、江戸幕府に願いでて石製のものに修理した記録が残っています。城マニア・観光ライターのいなもとかおりさん曰く「日本一有名な」石通。

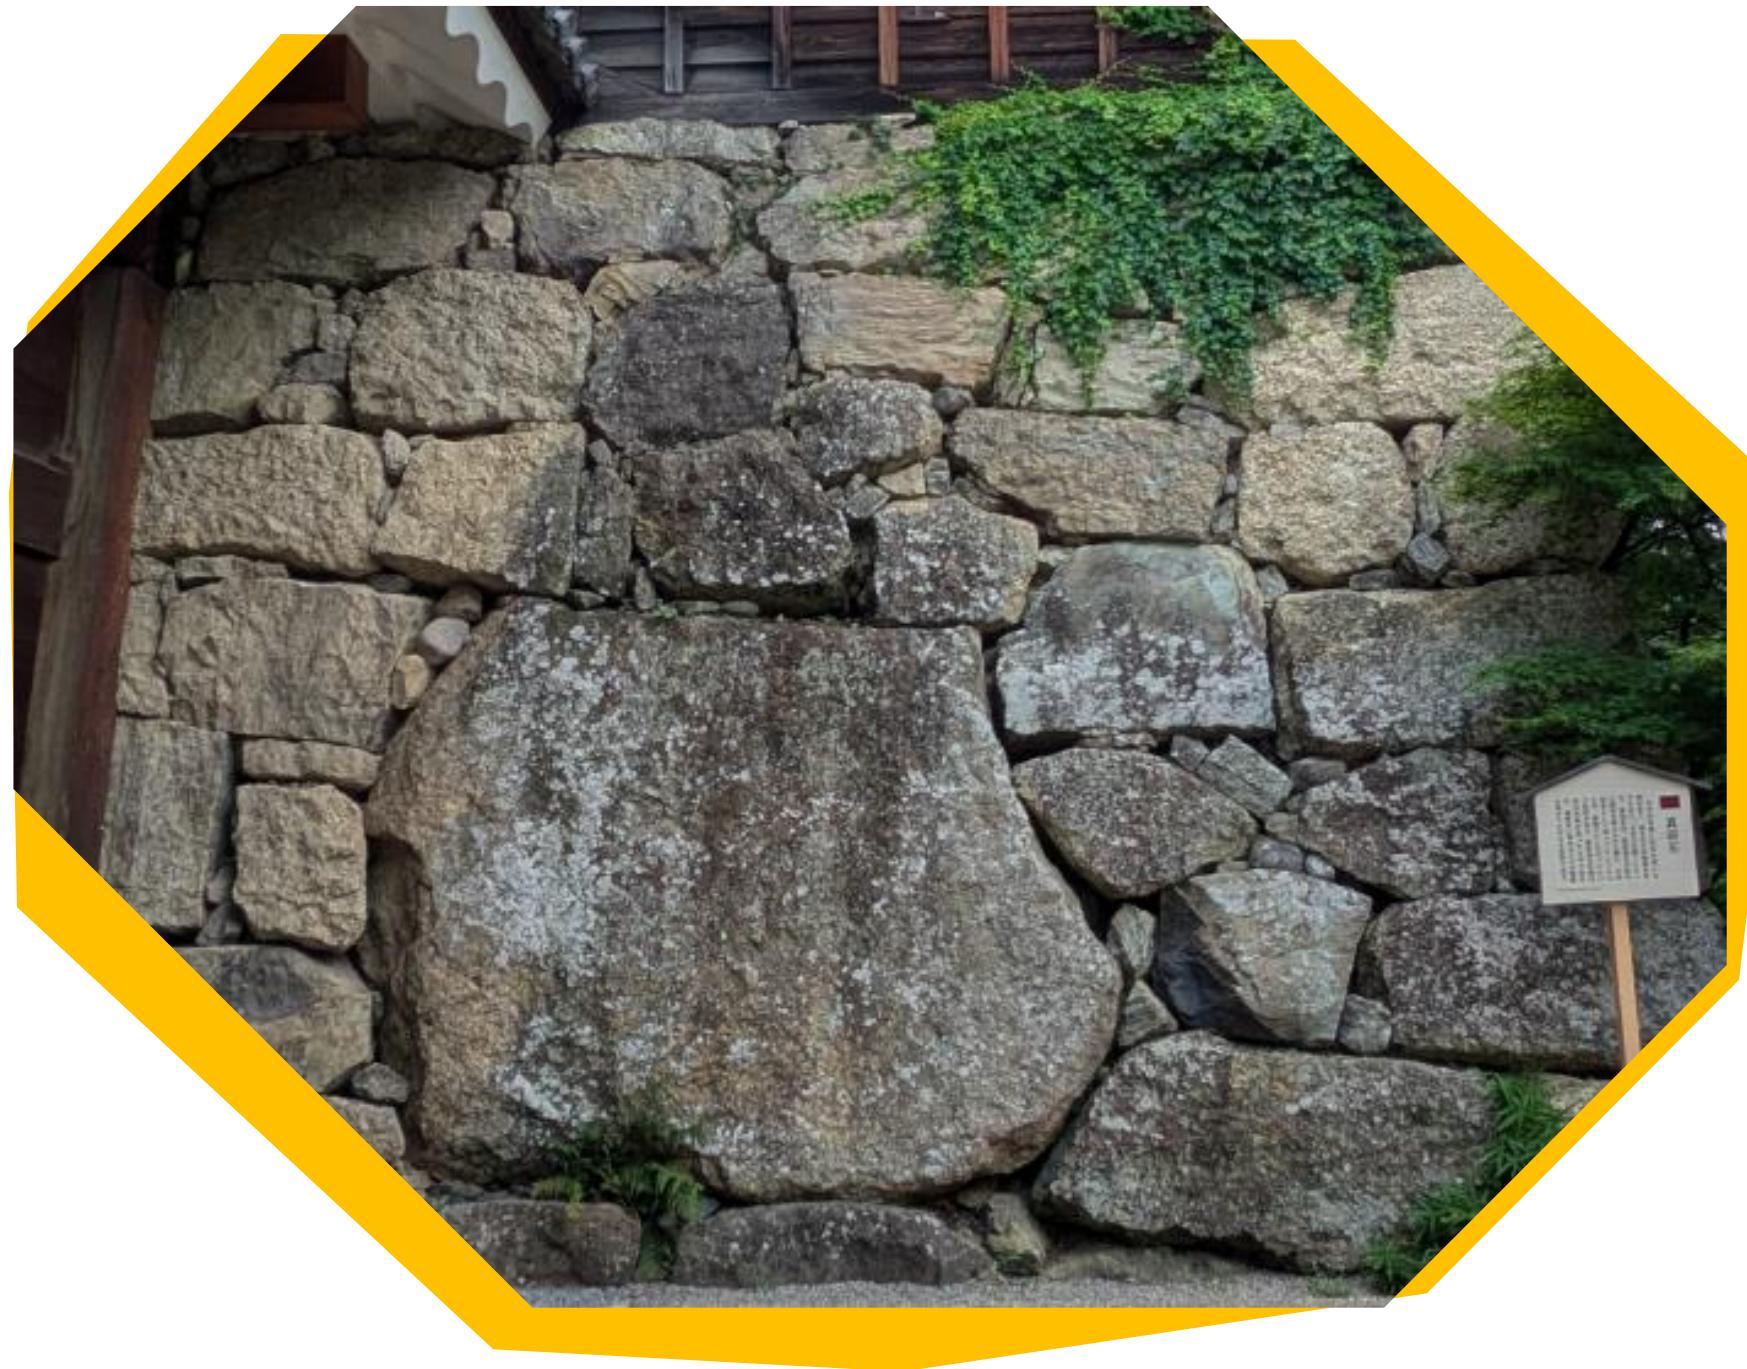
# 真田石

積み方：野面積・打込ハギ

石積工法：布積崩し

石材：緑色凝灰岩・安山岩

真田信之が松代に移封の際に父の形見として運ぼうとしたが不動であったという伝説にもなった巨石。この伝説の真実性はともかく、真田氏への敬愛の念がうかがえる話です。

「真田石」に限らず城郭の門などに見映えする大石を配置する、いわゆる「鏡石」の例は多く見られます。

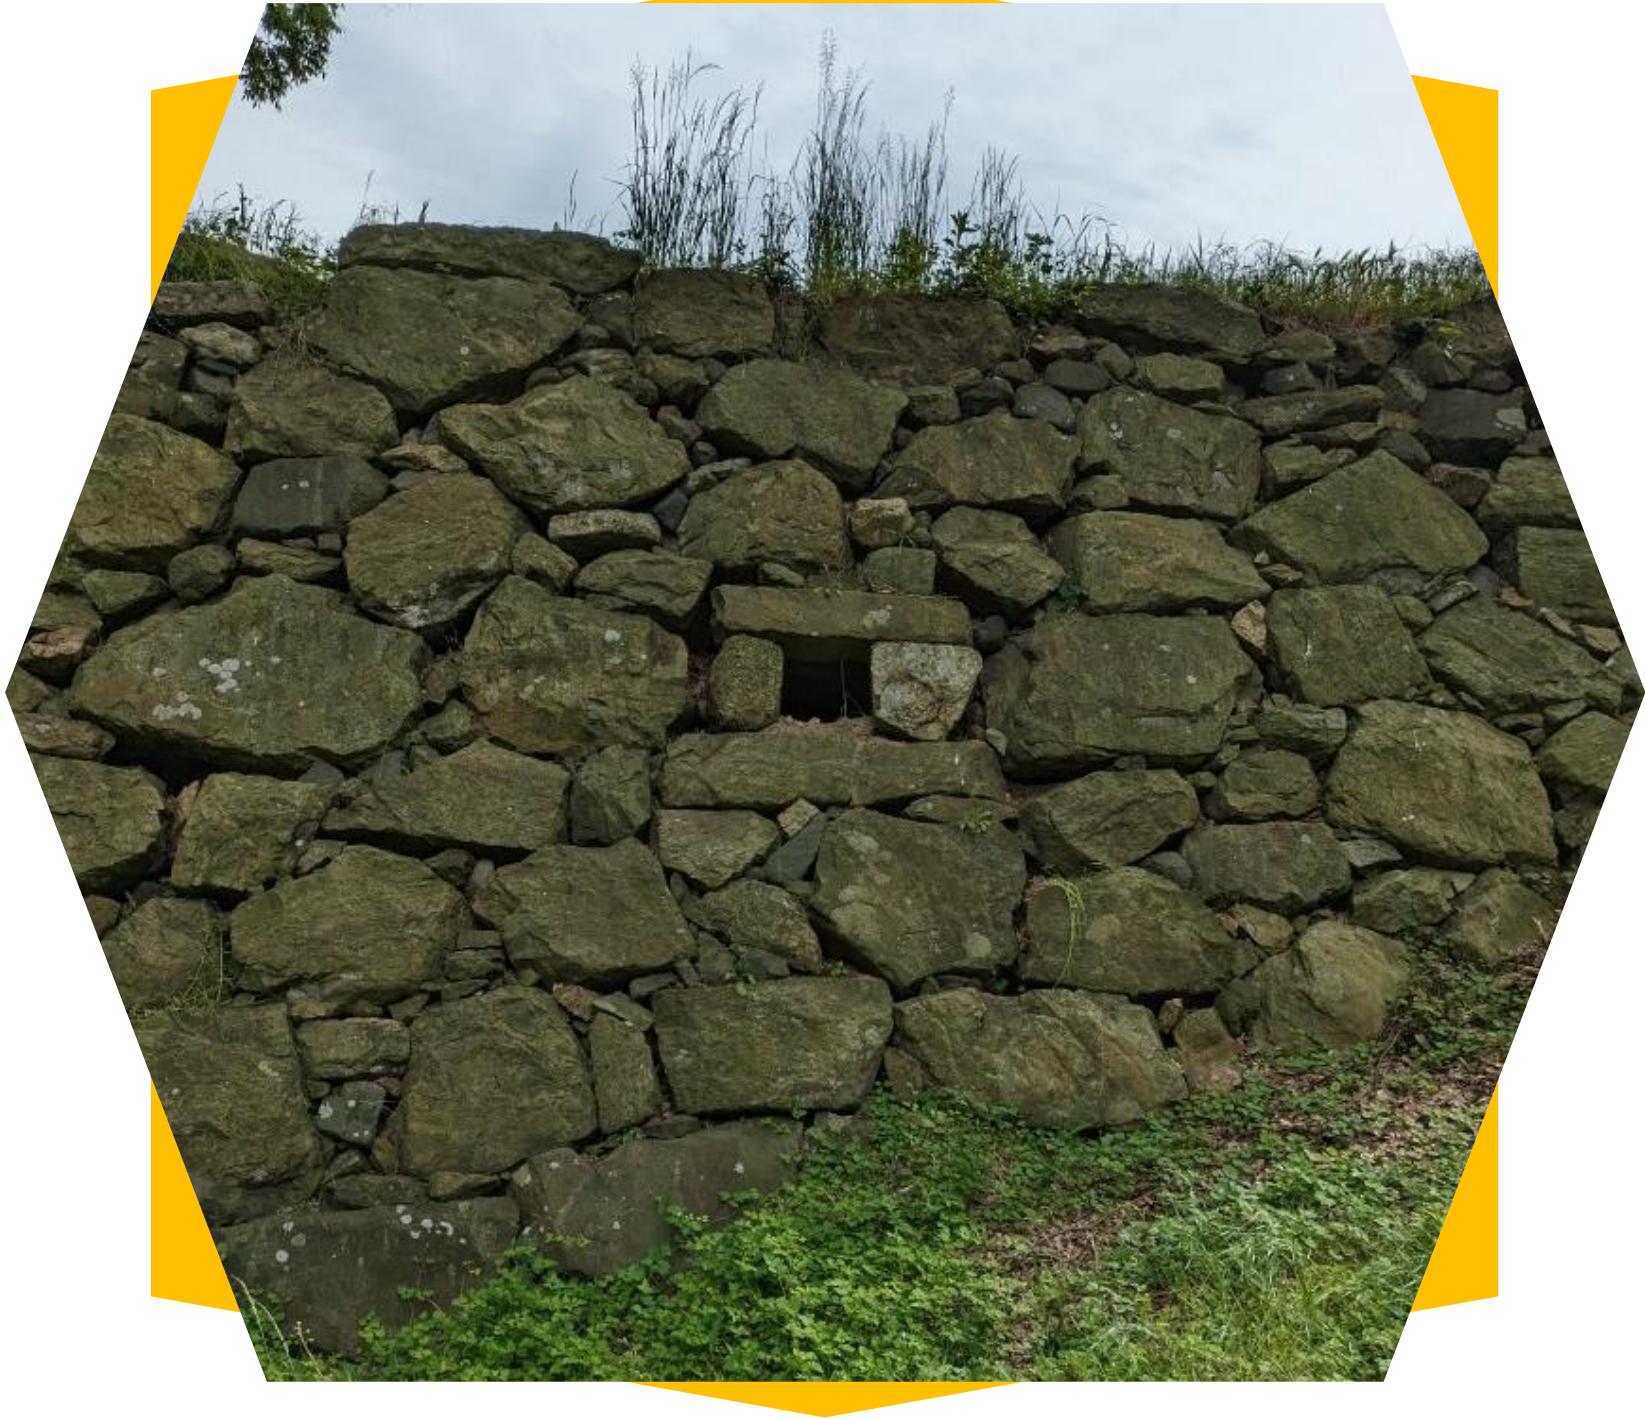
# 本丸南の水のない堀の 水を通す穴（石樋）

東虎口櫓門に向かう橋から、向かって左側（南の崖側）には、水が入っていない空堀があります。その崖側の石垣に水を通す穴（石樋）があります。

「昔は水が入っていたから！」とも考えられますが、昔のお城の様子を描いた絵図にも水がかかっていないため、なぜここに石樋があるのか上田城の謎のひとつです。

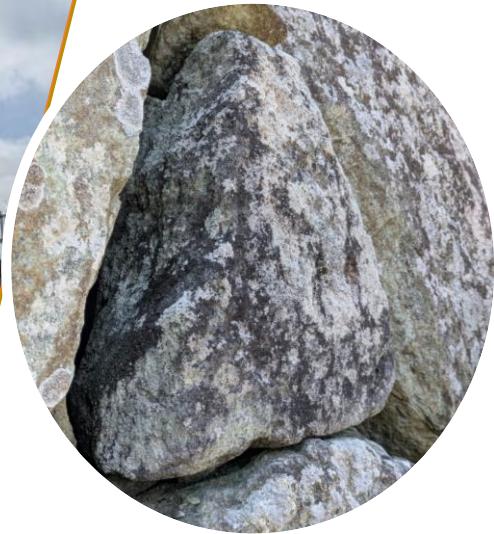
▲五輪塔イメージ  
画像の上から3番目  
「火輪」が転用石として使われている。

お墓や供養塔として使われる五輪塔の、「火輪」が小詰めとして使われている。宗教的な要素も含まれる転用石がどうして使われているのか具体的な理由は分かっていません。

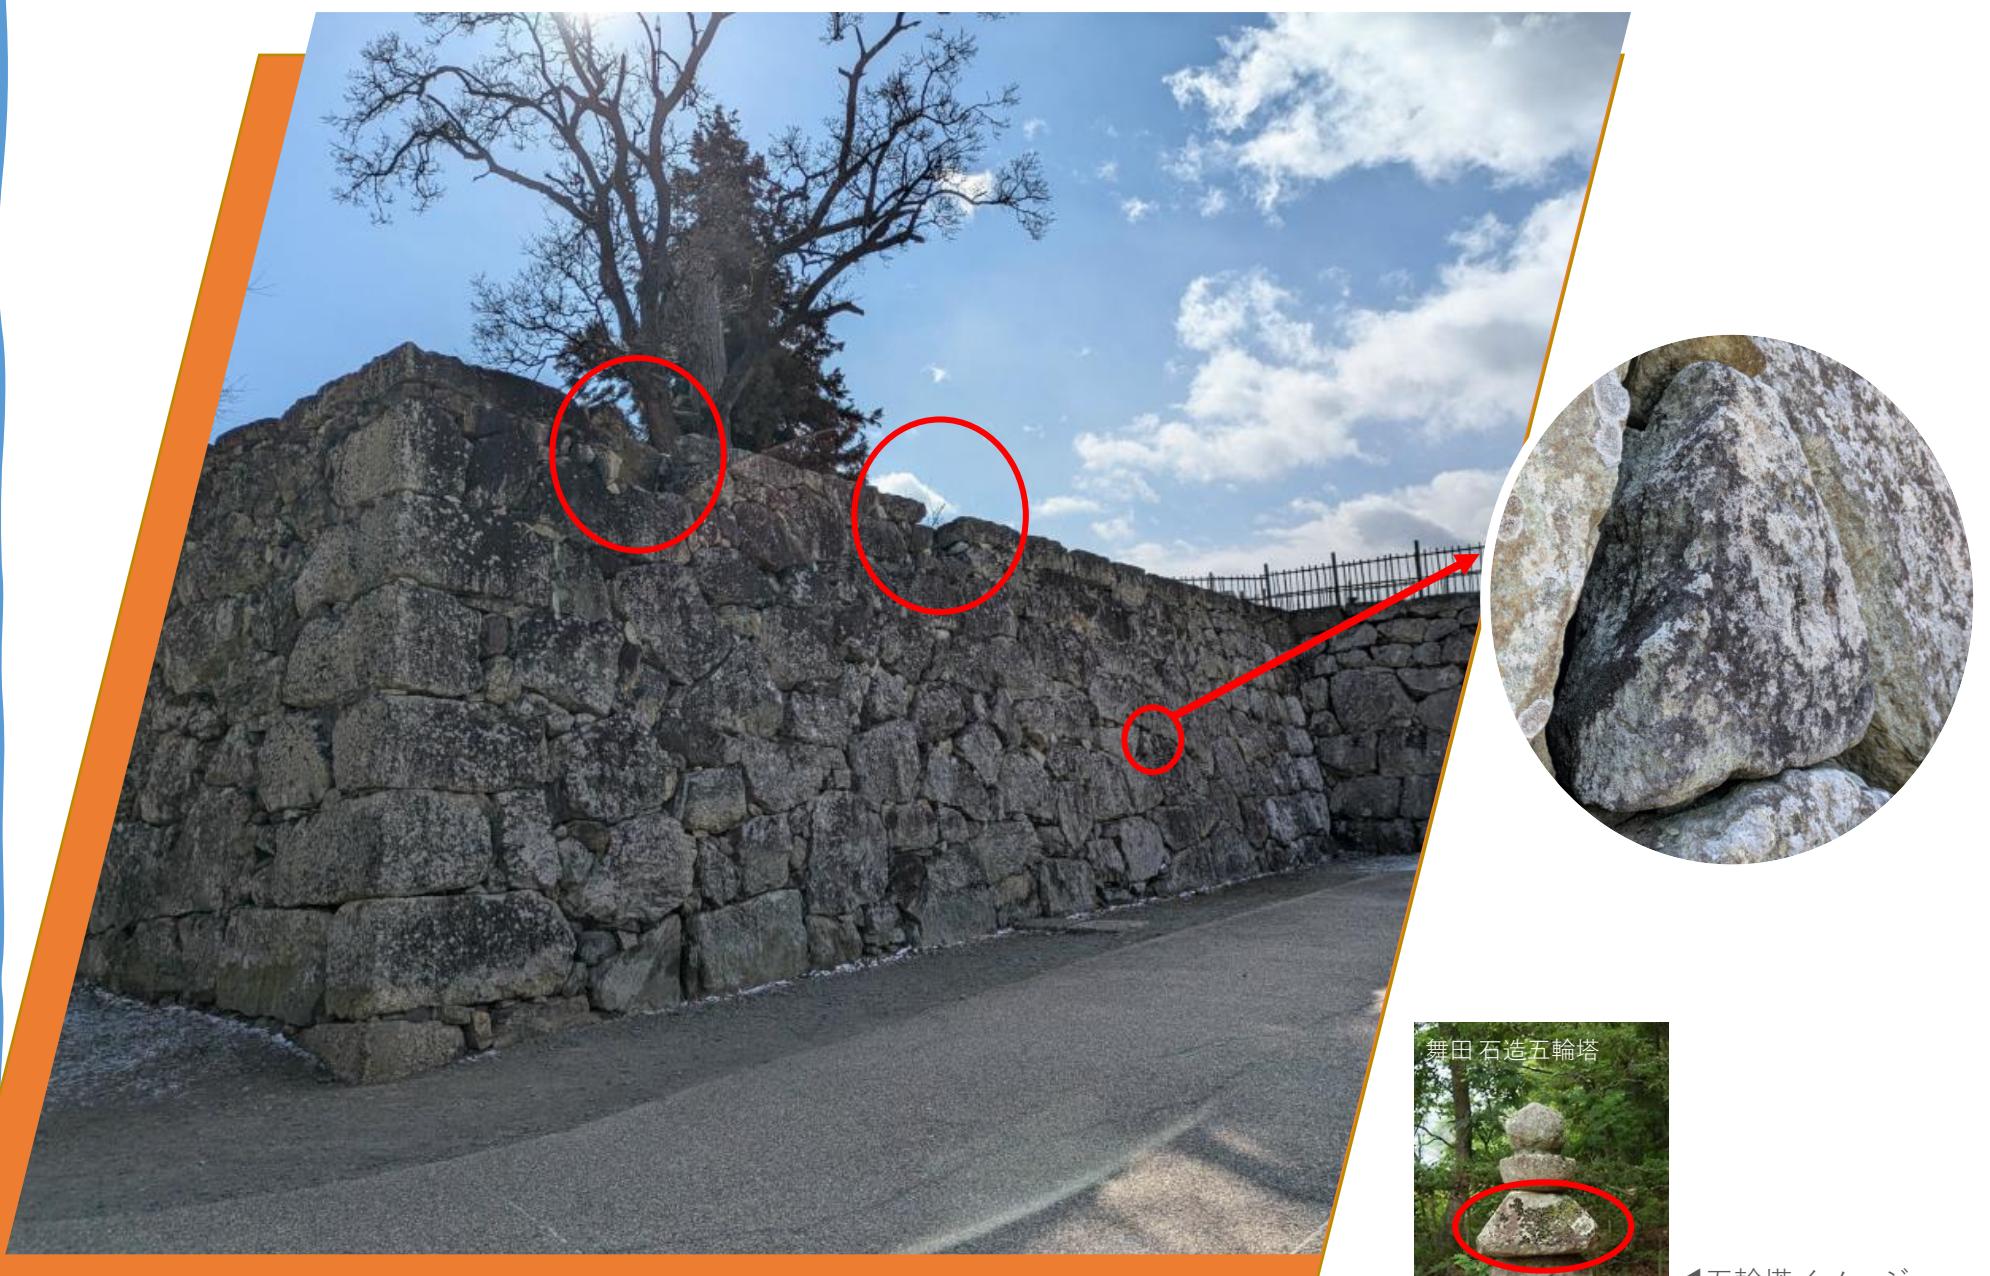
## 西櫓袖石垣の2つの凹みと 五輪塔の転用石

かつてあった櫓門の冠木を通すための凹み。この凹みから、櫓門の位置や高さ、梁の太さ等を検証する材料になります。周辺の石をよく見ると柱で丸くすり減ったような跡があります。

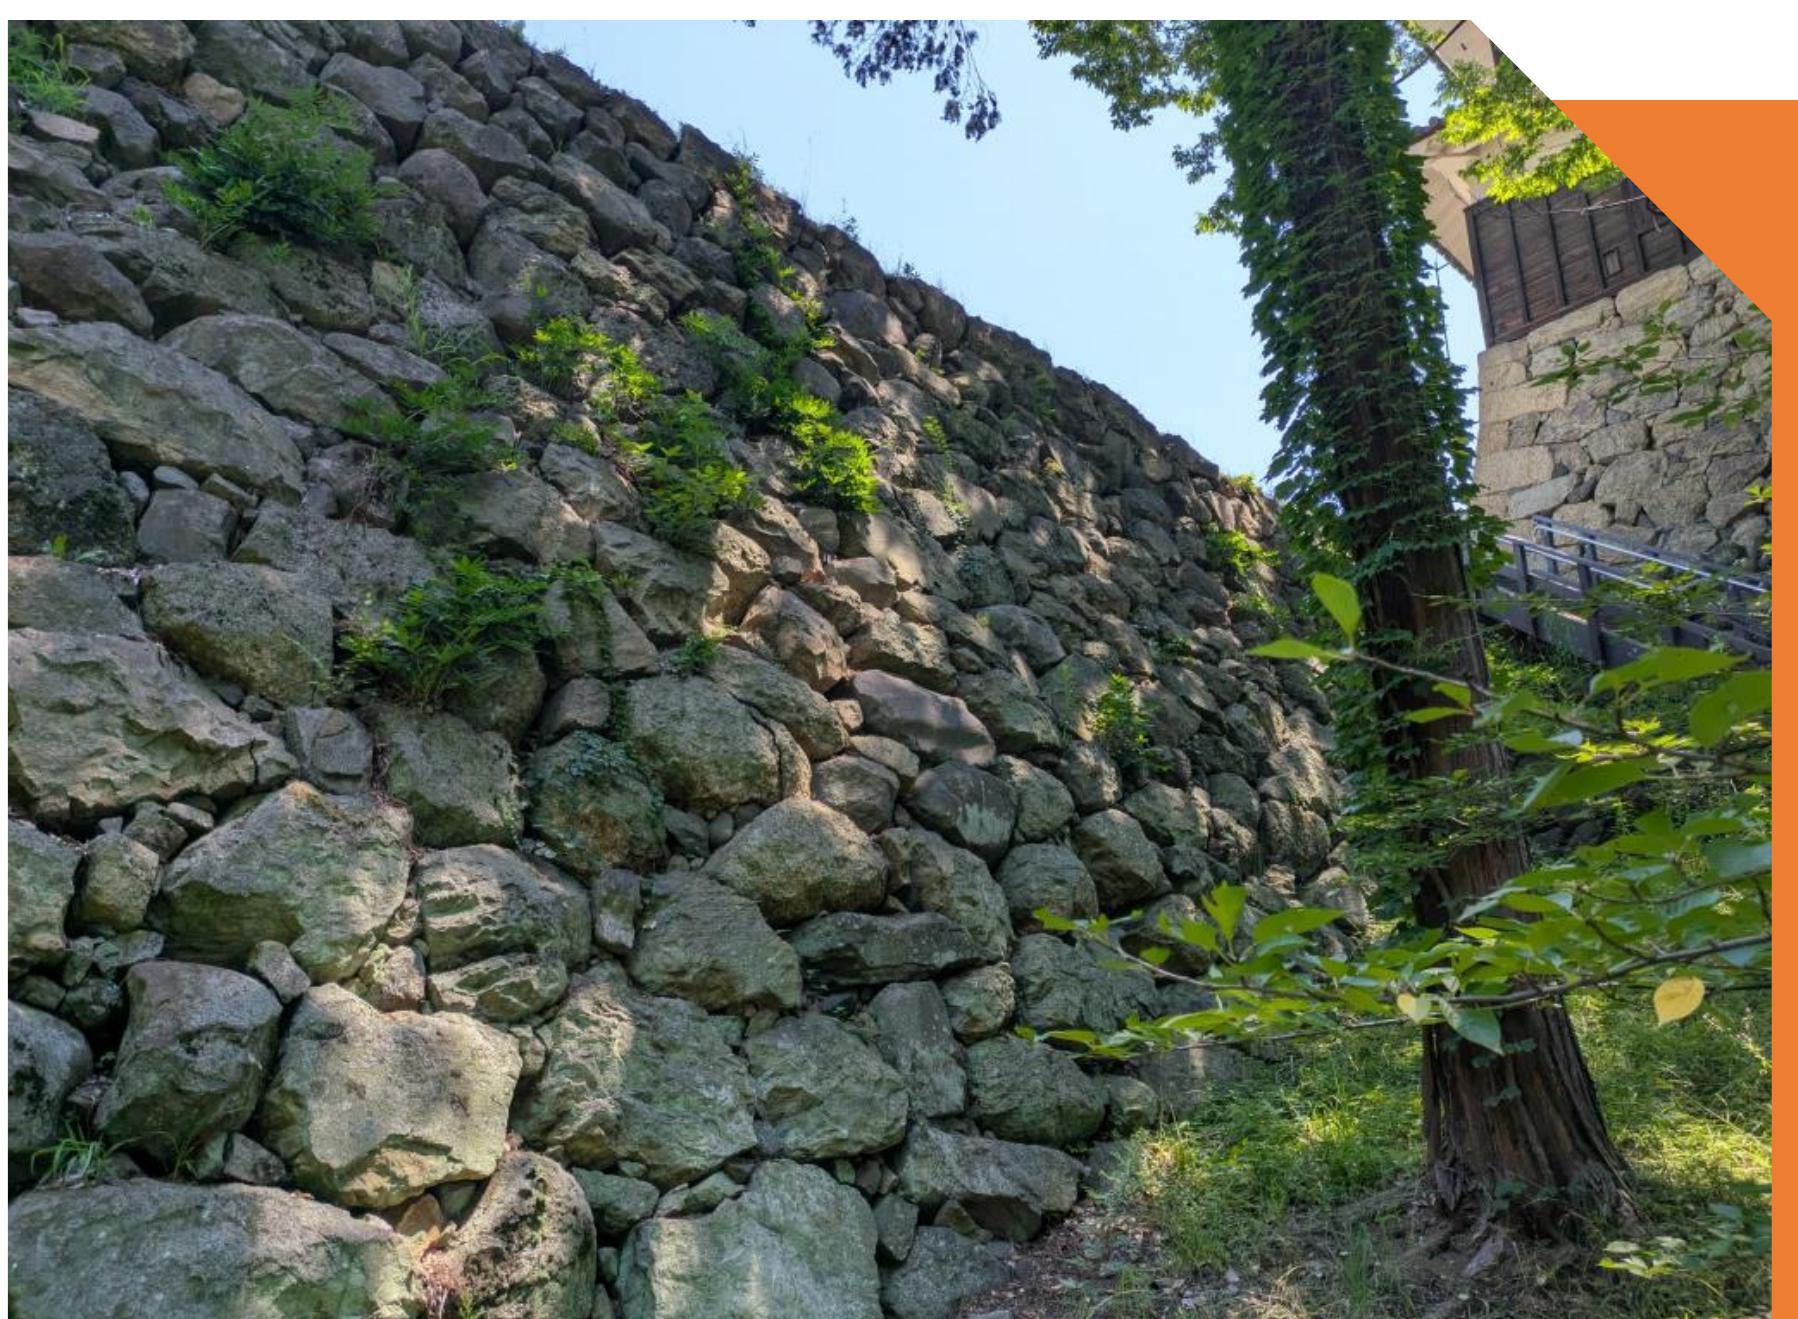
## 西櫓横の階段脇の石垣

積み方：野面積

石積工法：乱積

西櫓横の階段の西側にひっそりとある石垣。西虎口から本丸に入る土橋だった部分の石垣。

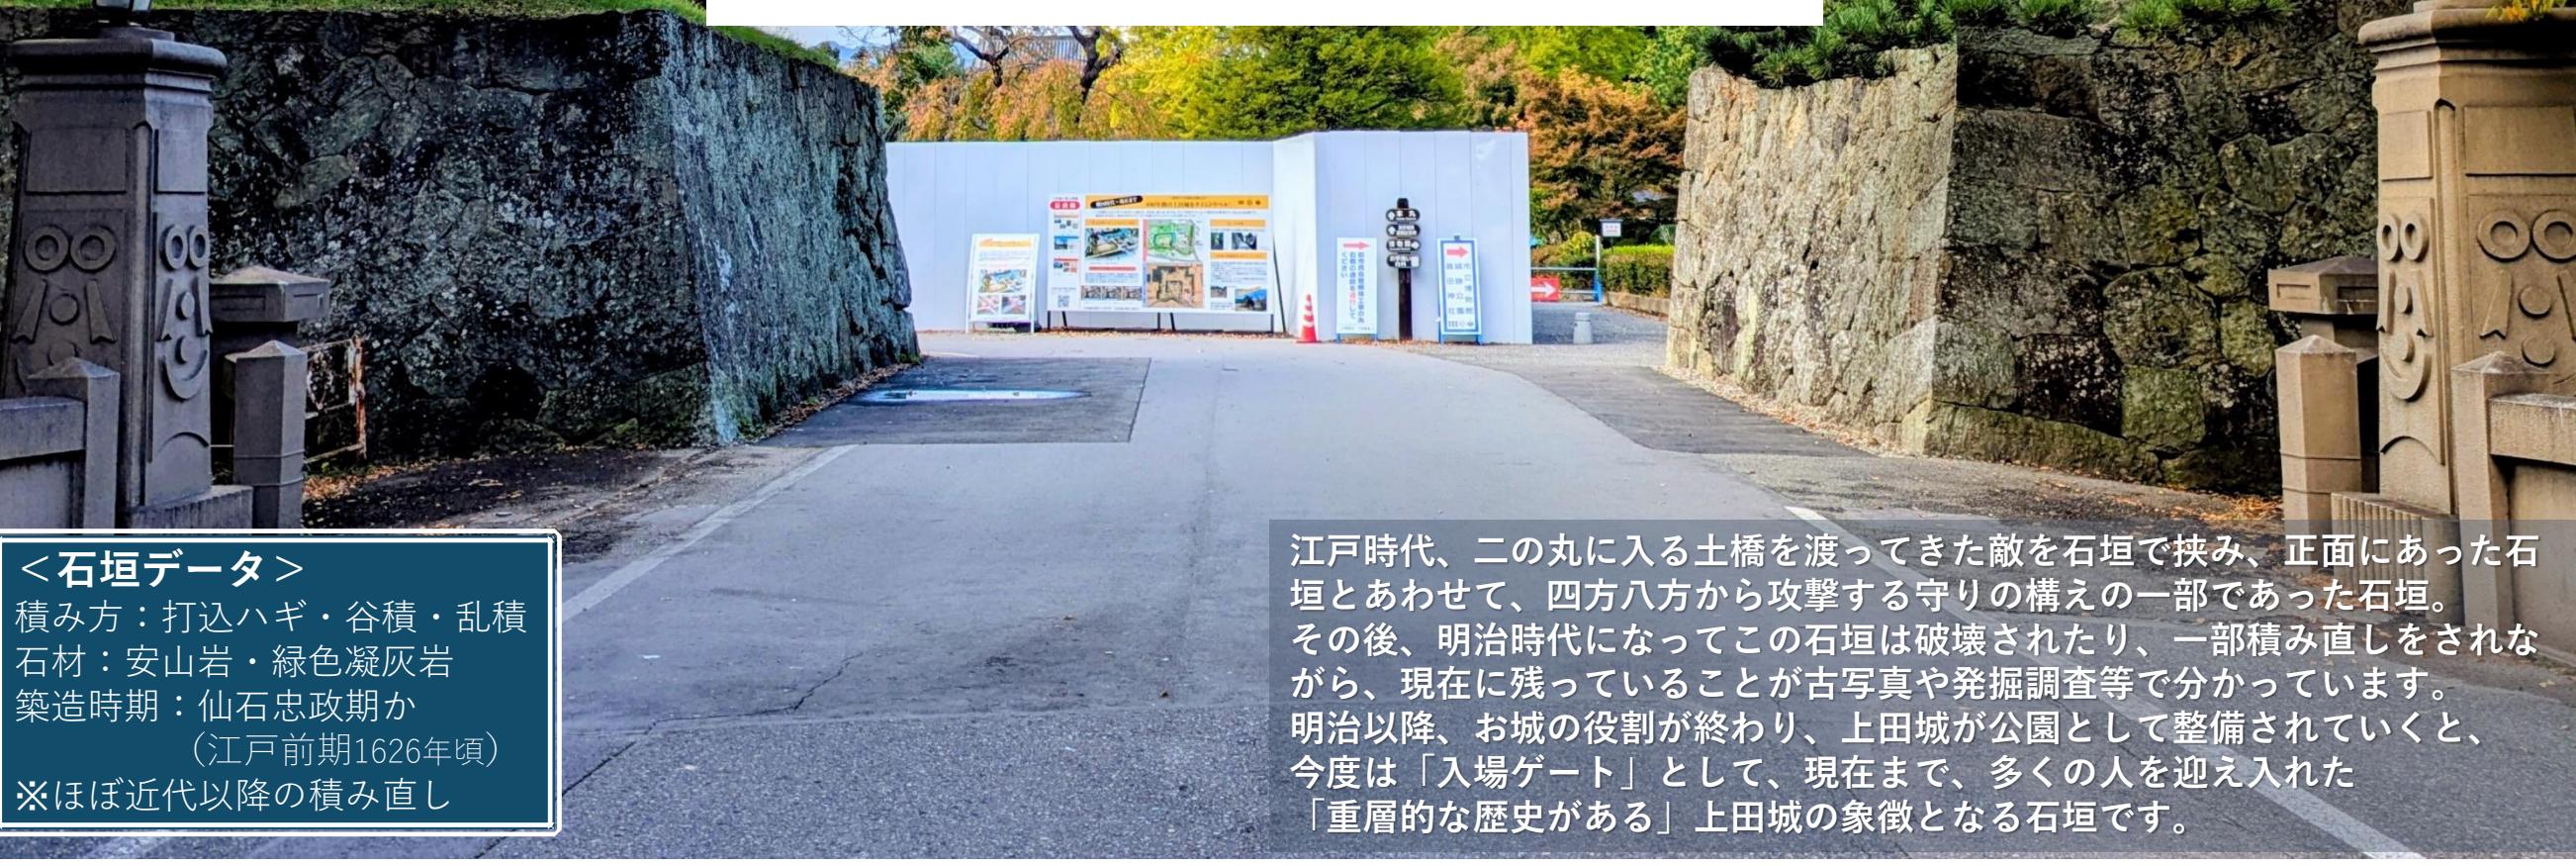
# 二の丸東の石垣

積み方：打込ハギ・谷積・乱積

江戸時代、二の丸に入る土橋を渡ってきた敵を石垣で挟み、正面にあった石垣とあわせて、四方八方から攻撃する守りの構えの一部であった石垣。その後、明治時代になってこの石垣は破壊されたり、一部積み直しをされながら、現在に残っていることが古写真や発掘調査等で分かっています。明治以降、お城の役割が終わり、上田城が公園として整備されていくと、今度は「入場ゲート」として、現在まで、多くの人を迎えた重層的な歴史がある上田城の象徴となる石垣です。

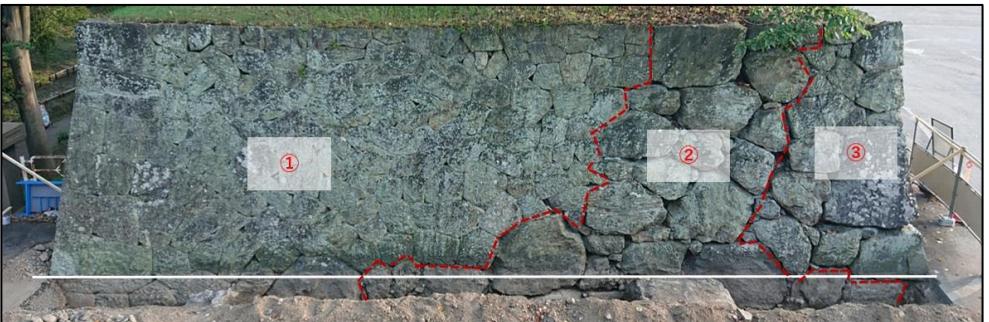
石垣（左）

発掘調査等の結果から画像の①が明治以降の積み直し、②が江戸時代の石垣の可能性が高い場所、③江戸時代の石垣の石材で積み直した場所の可能性が高いと推察されます。

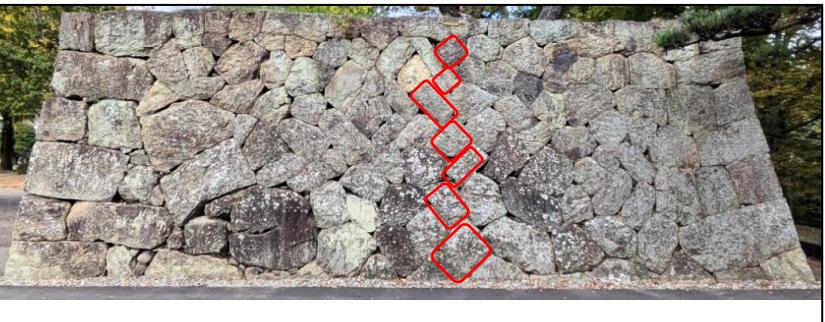
石垣（右）

斜めにギザギザになるような積み方は、上田城の場合幕末まではない積み方のため、幕末以降に積み直されたと推察されます。

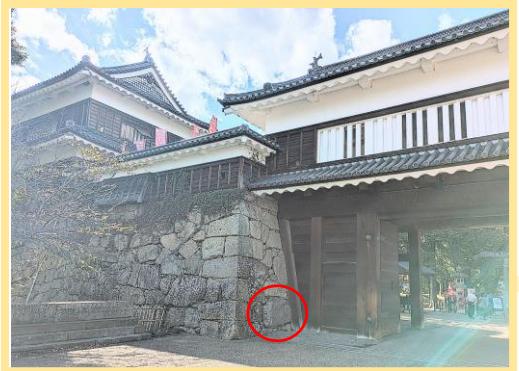
A 南櫓台石垣 櫓門の柱付近

東虎口にある二つの石、なんだか似ていませんか？  
この二つの石は、双子石と呼ばれる、もともとひとつの石  
だったんです！2つの石の下に共通して見えるギザギザの模  
様は、江戸時代に石を2つに割る際に“クサビ”を打ち込んだ  
跡で、ギザギザの数や位置が双子石では一致します。  
来場者からの情報をキッカケに、上田城トークショーに向け  
て調査した結果、上田城で初めての双子石が発見されました。
