# 上田城石垣MAP

～楽しい発見！上田城と石垣の魅力～

# 上田城石垣

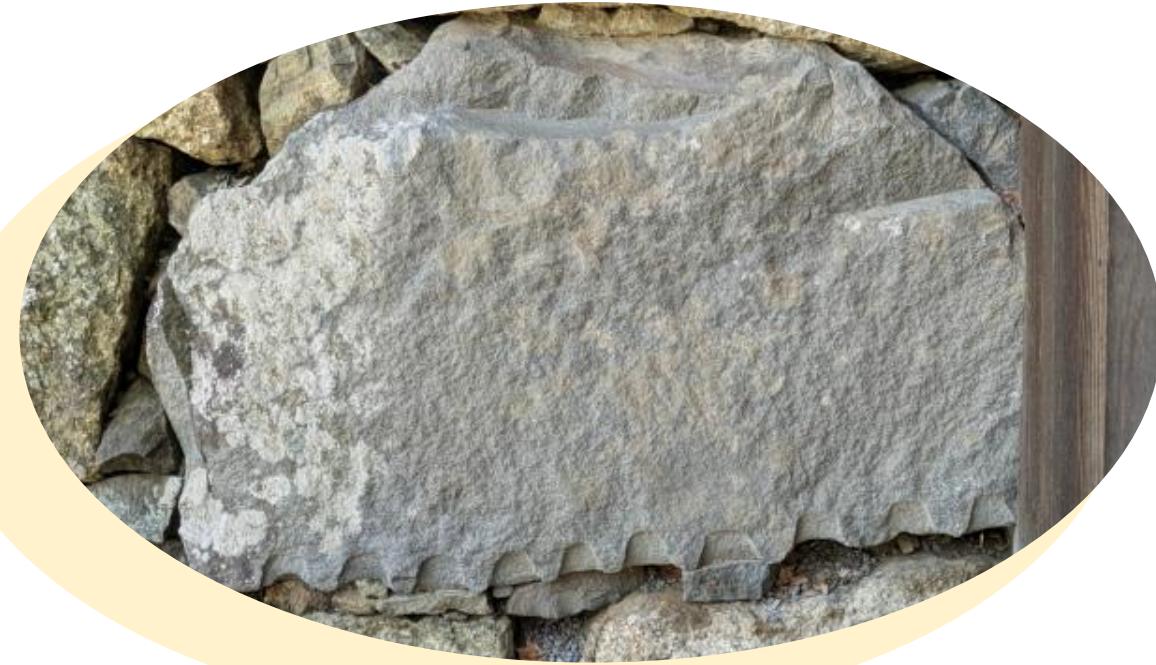
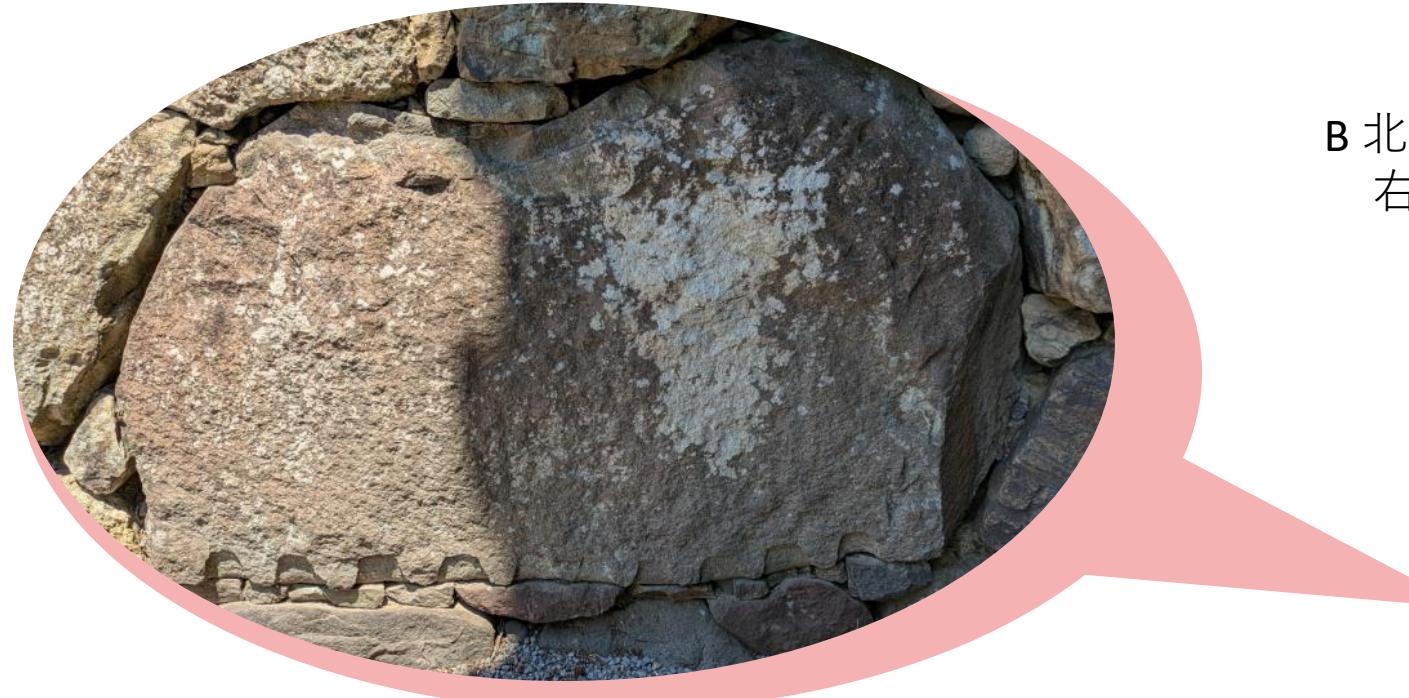
# 東虎口の双子石

A 南櫓台石垣 櫓門の柱付近

B 北櫓台石垣 門をくぐって  
右手側

東虎口にある二つの石、なんだか似ていませんか？  
この二つの石は、双子石と呼ばれる、もともとひとつの石  
だったんです！2つの石の下に共通して見えるギザギザの模  
様は、江戸時代に石を2つに割る際に“クサビ”を打ち込んだ  
跡で、ギザギザの数や位置が双子石では一致します。  
来場者からの情報をキッカケに、上田城トークショーに向け  
て調査した結果、上田城で初めての双子石が発見されました。
