史跡上田城跡保存管理計画

史跡上田城跡保存管理計画・史跡上田城跡整備基本計画〈改訂版〉
(ダイジェスト版)

史跡上田城跡保存管理計画 史跡上田城跡整備基本計画

〈平成 23 年度改訂版〉

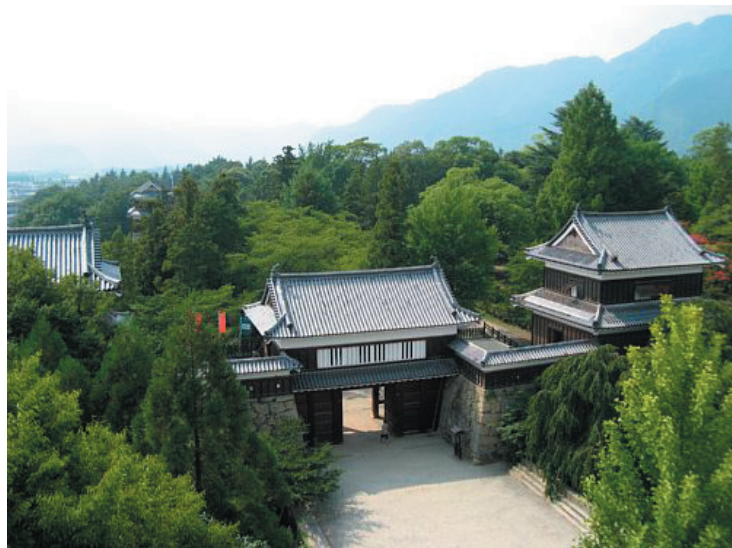
櫓門が復元された本丸東虎口

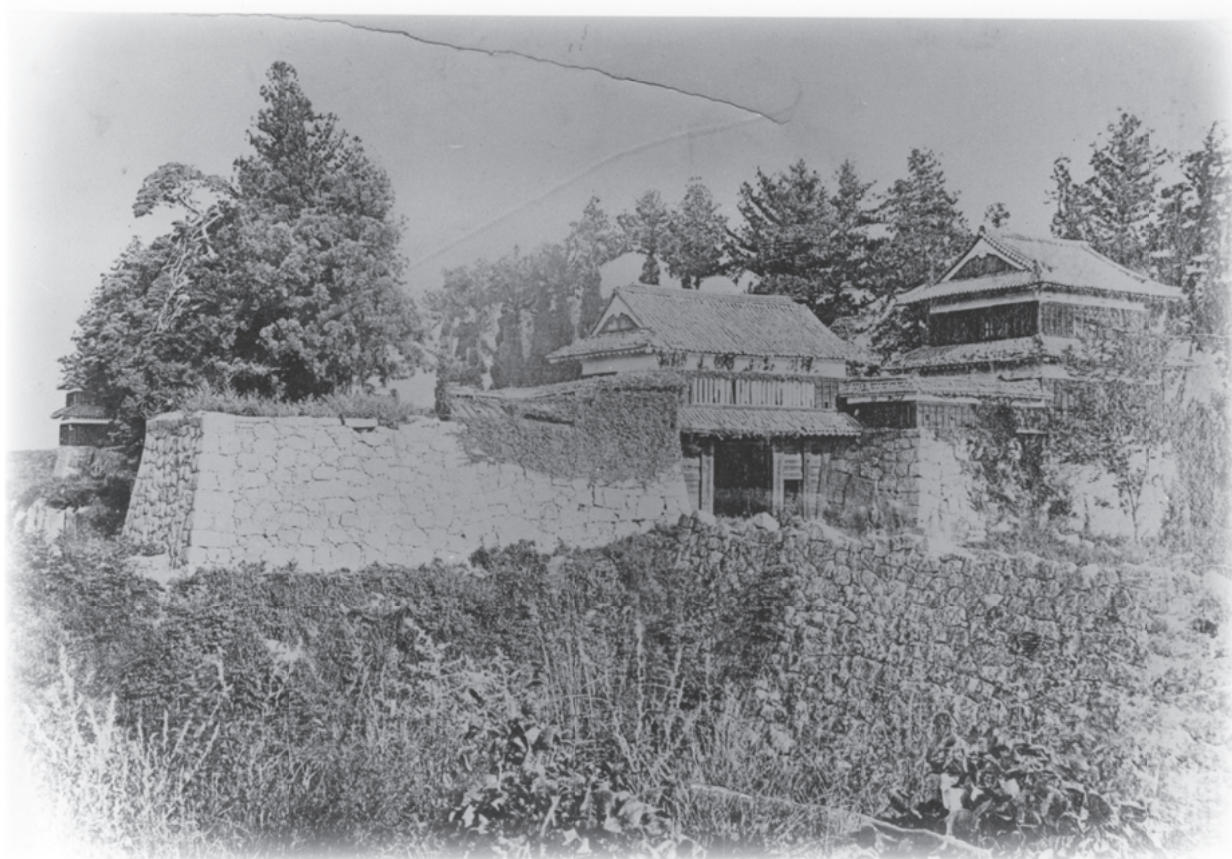
解体前の本丸東虎口櫓門と北櫓（明治 10 年頃）

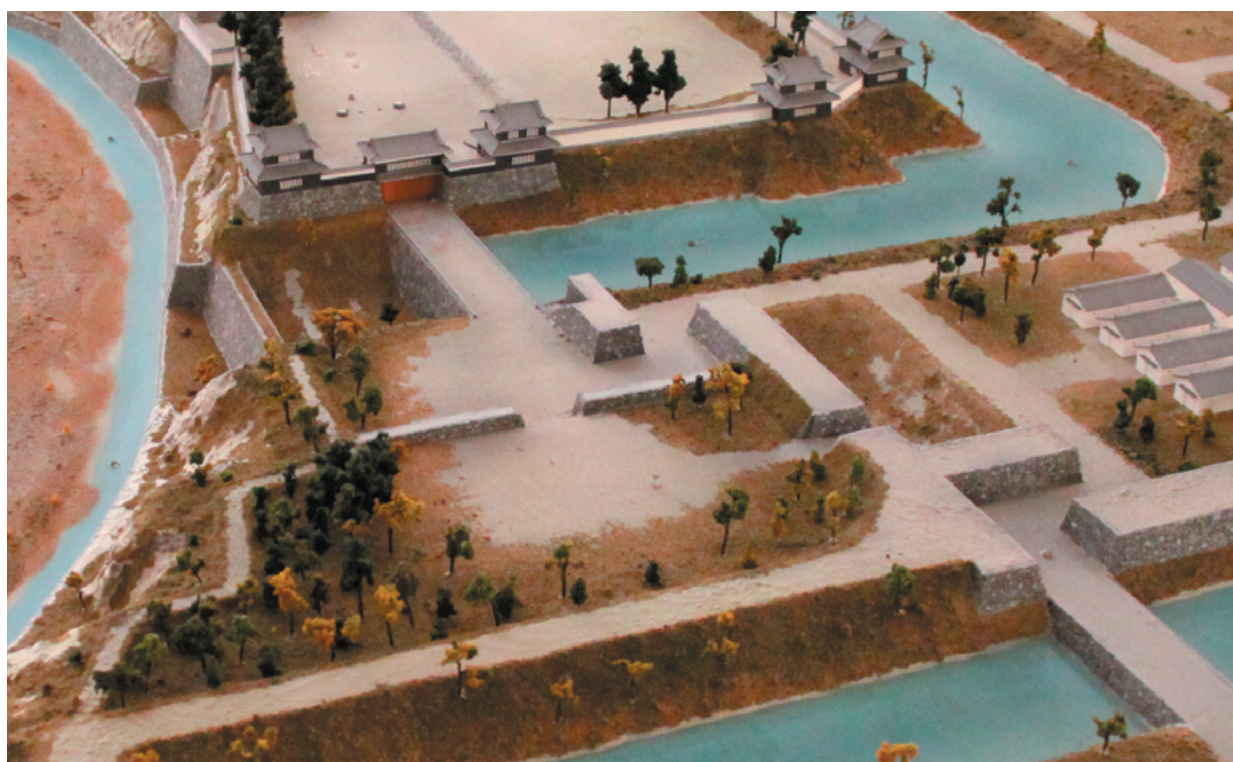
優先して整備する計画とした上田城の東虎口一帯（幕末の上田城を再現した模型：市立博物館所蔵）

当初計画（平成2年度策定）で設定した中期・長期整備目標のうち、未実施である事業を短期整備目標（概ね10年間）として再設定し、城の正面となる本丸・二の丸の東虎口周辺を優先的に整備する計画としました。

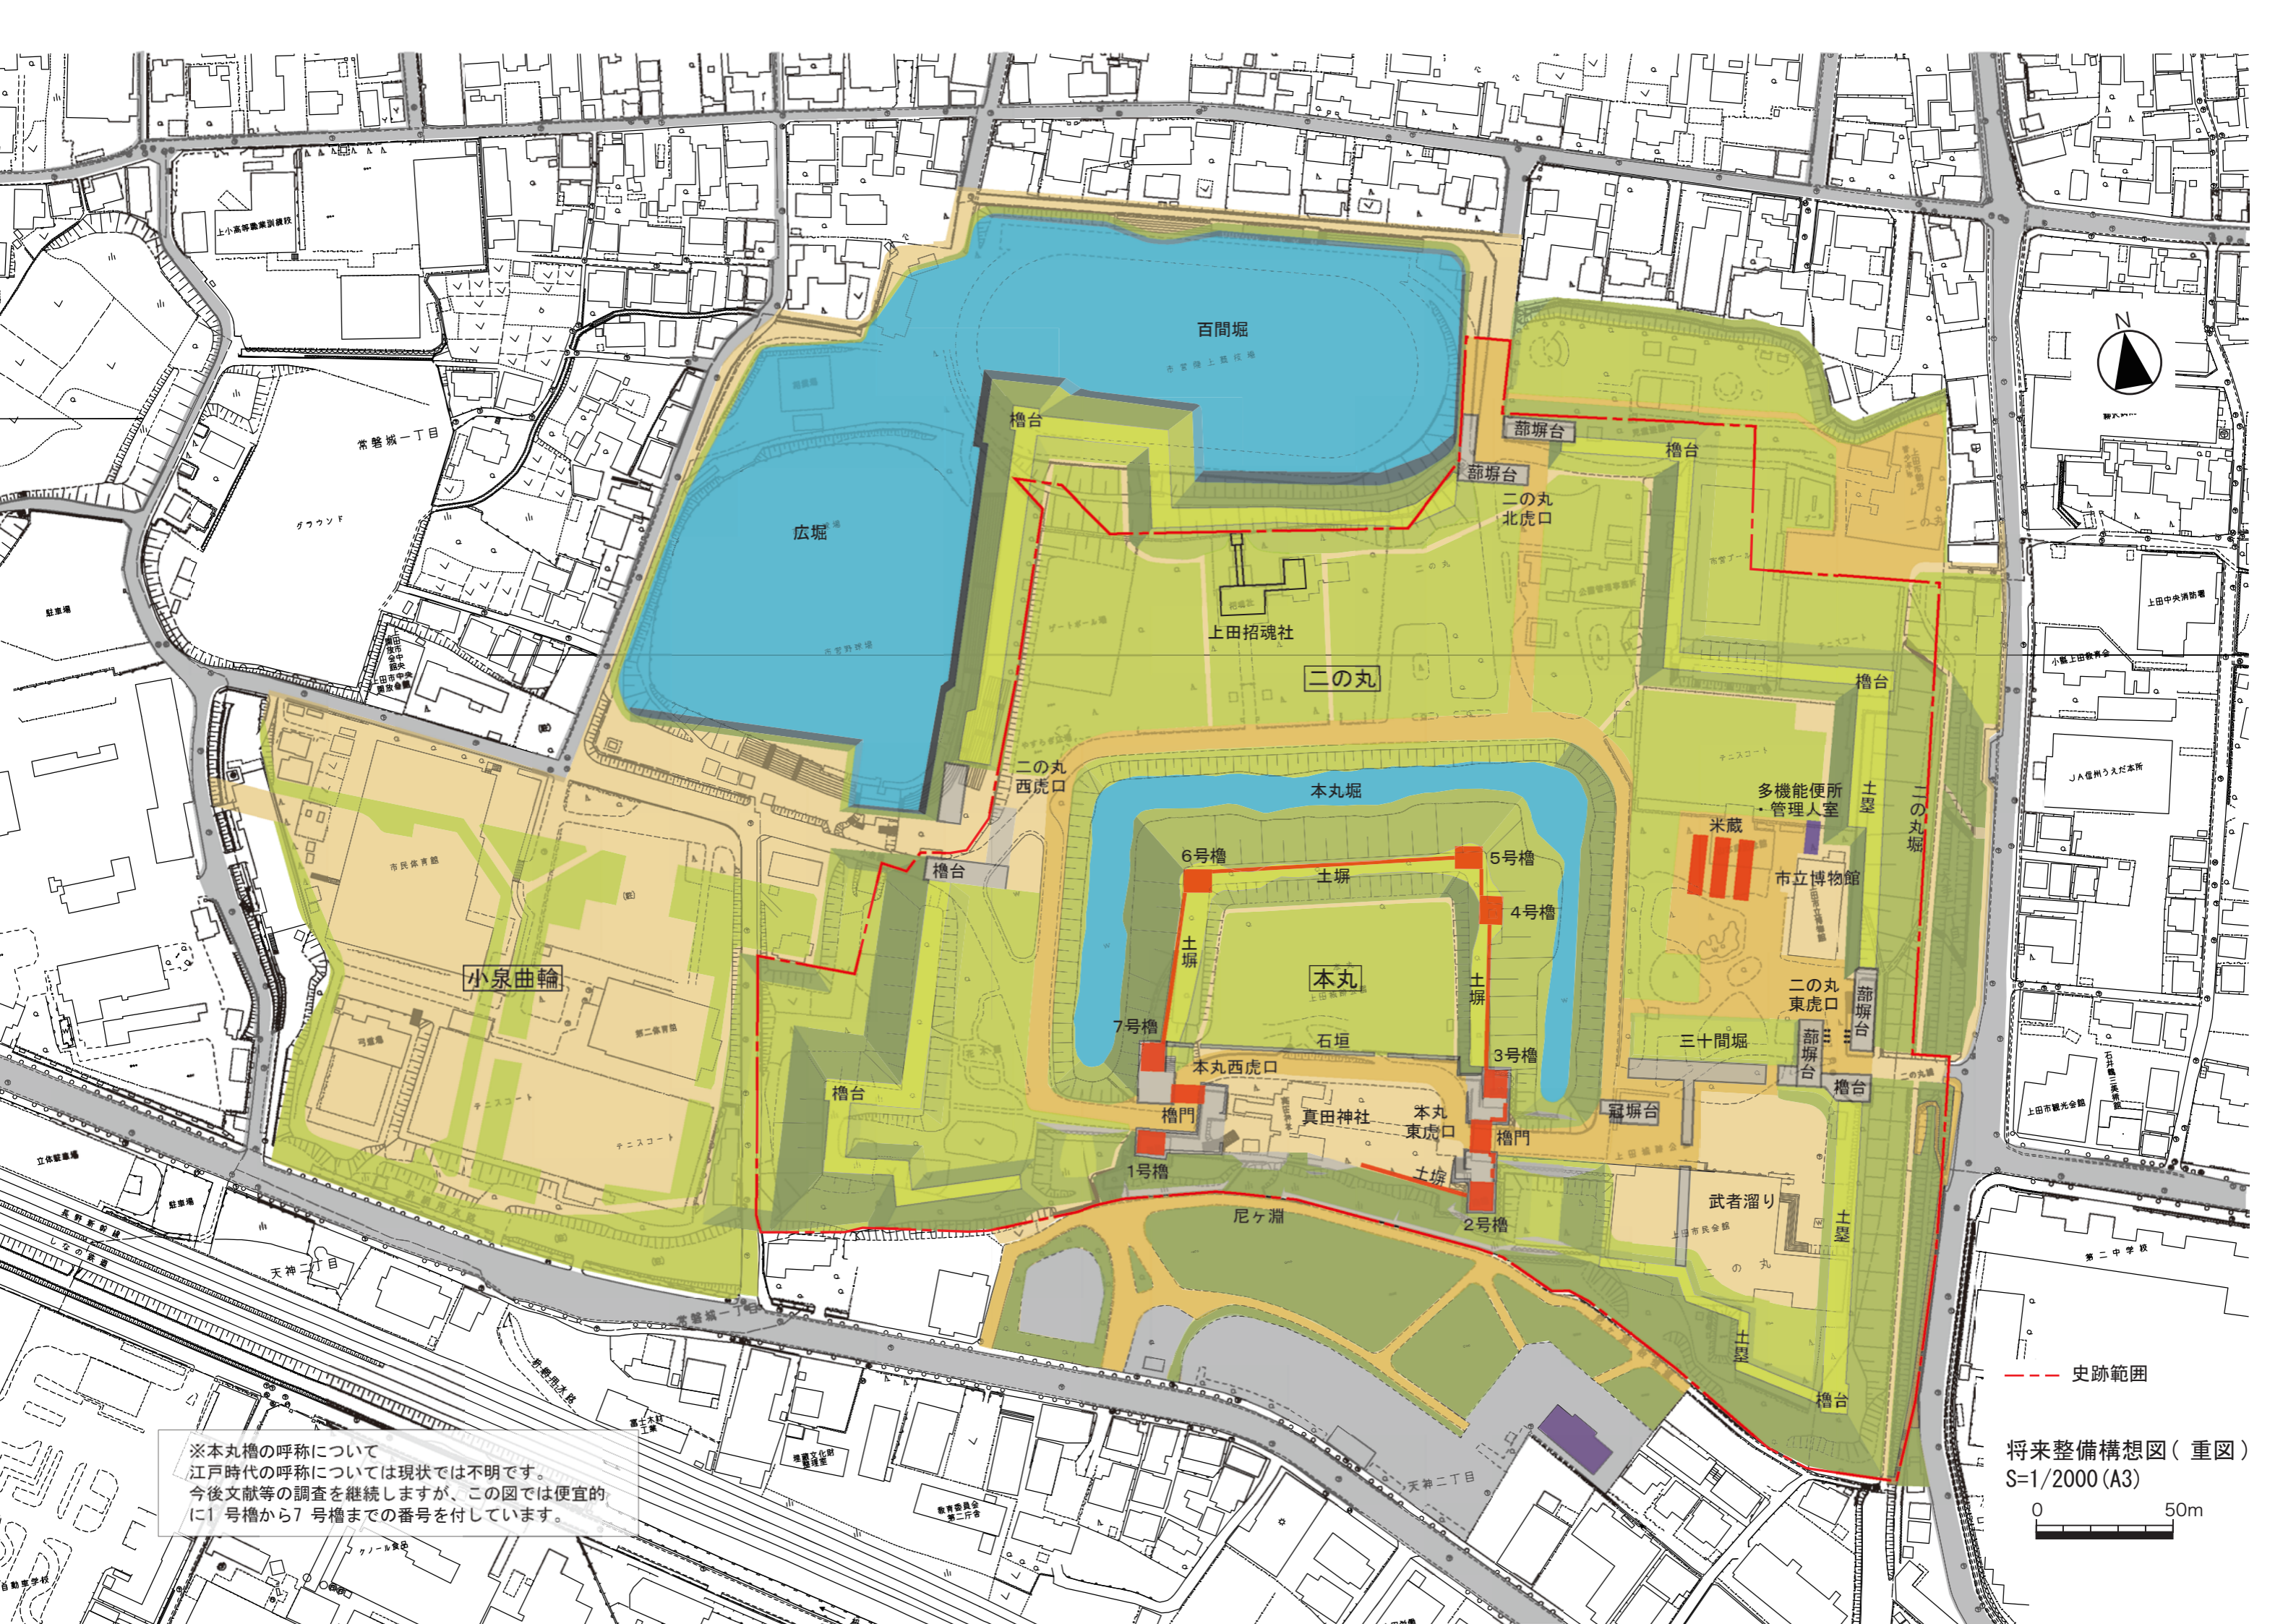
将来整備構想図(重図)

※本丸槽の呼称について
江戸時代の呼称については現状では不明です。
今後文献等の調査を継続しますが、この図では便宜的
に1号槽から7号槽までの番号を付しています。

本丸櫓の早期復元を目指します

真田信之に続いて城主となった仙石忠政が上田城を復興し、以降、本丸には7棟の櫓があったことがわかっています。明治の払い下げの際にほとんどの櫓は解体されますが、西櫓は唯一解体をまぬがれて現存しています。また、北櫓・南櫓は城外に移築されて貸座敷として利用されていたものを昭和24年に再移築したものです。

今回の計画改訂では、失われた4棟の櫓のうち東北隅にあった2棟と周辺の土塀を優先した復元整備を進めていくこととしました。武者溜りと合わせ、城の正面となる本丸と二の丸の東虎口一帯を城郭構造が体感できるように復元整備する計画です。

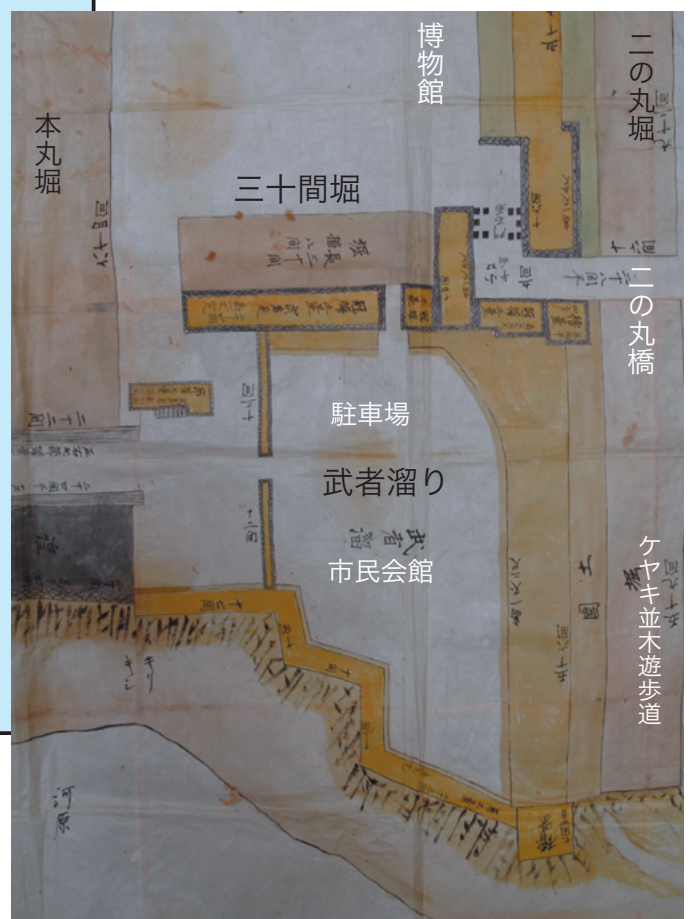
武者溜りを描いた絵図（享保14年（1729））

市民会館付近は江戸時代には武者溜りと呼ばれる土塁と石垣に囲まれた広場でした。また、その北側に隣接して三十間堀があり、上田城の特徴でもある、堅固な防御施設が数多く置かれた一帯でもありました。

今回の計画改訂では、市民会館の移転に伴い、武者溜りを史実に忠実に石垣や堀を整備していくという目標を掲げ、合わせて市民の憩いの場、観光の拠点としての利便性も考慮して整備していく方針を定めました。具体的な整備の方法については、今後、関係部局や市民の皆さんのご意見をお聞きしながら決定していきます。
