上田市第二学校給食センター改築事業概要

3 建物概要

第二学校給食センター改築事業

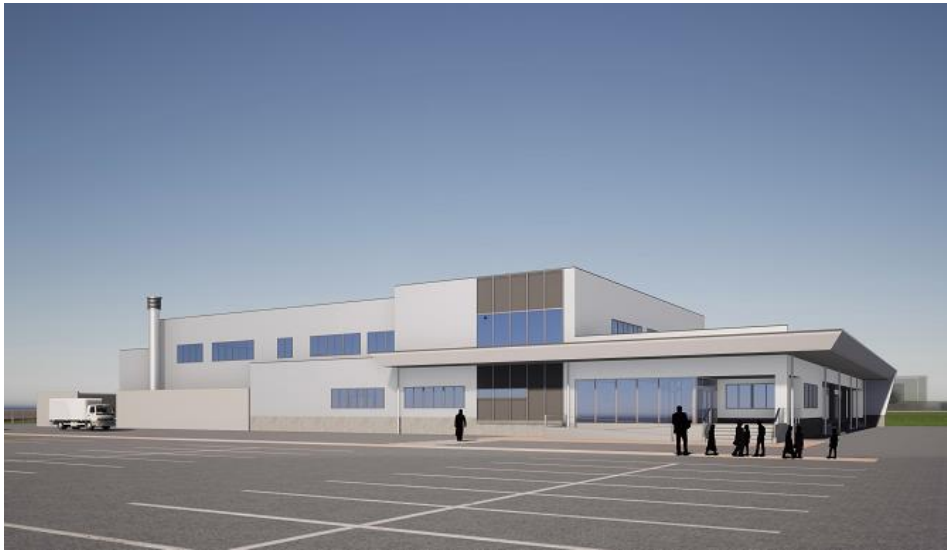
新第二学校給食センター外観パース

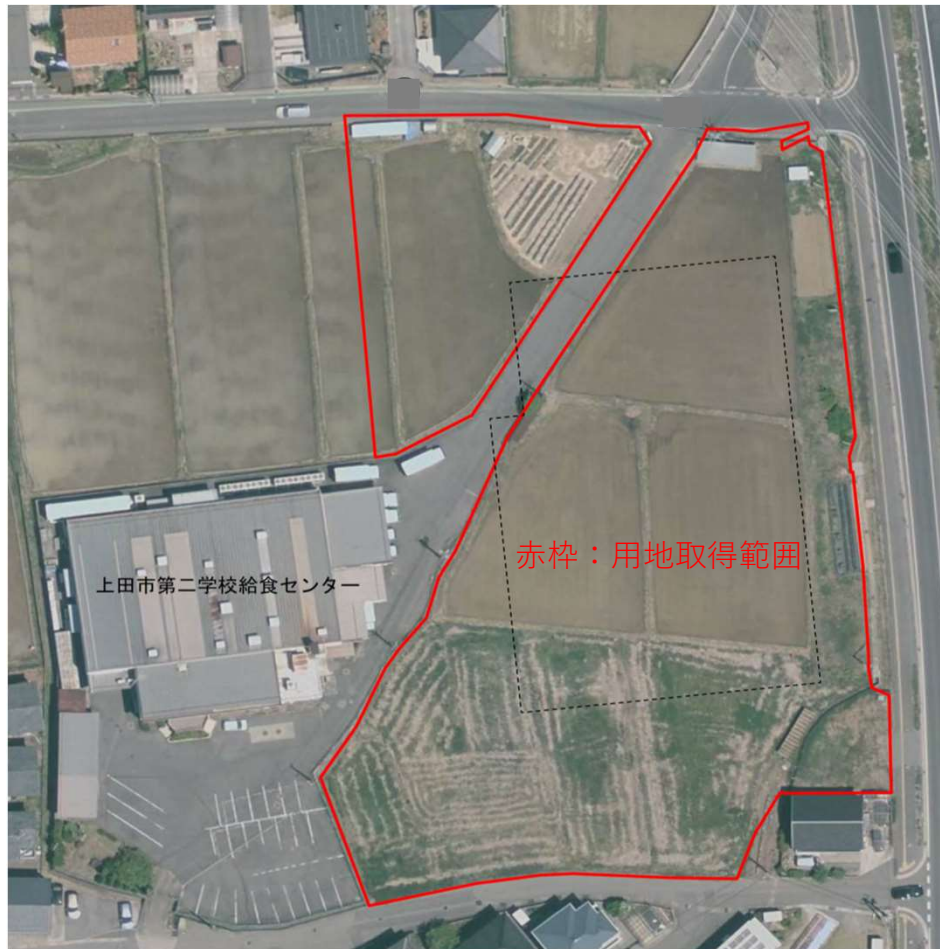
配置図

着工前：平成31年（航空写真）
