北国街道沿いの社寺建築

平成21年9月1日
信濃建築史研究室
博士(工学) 吉澤政己

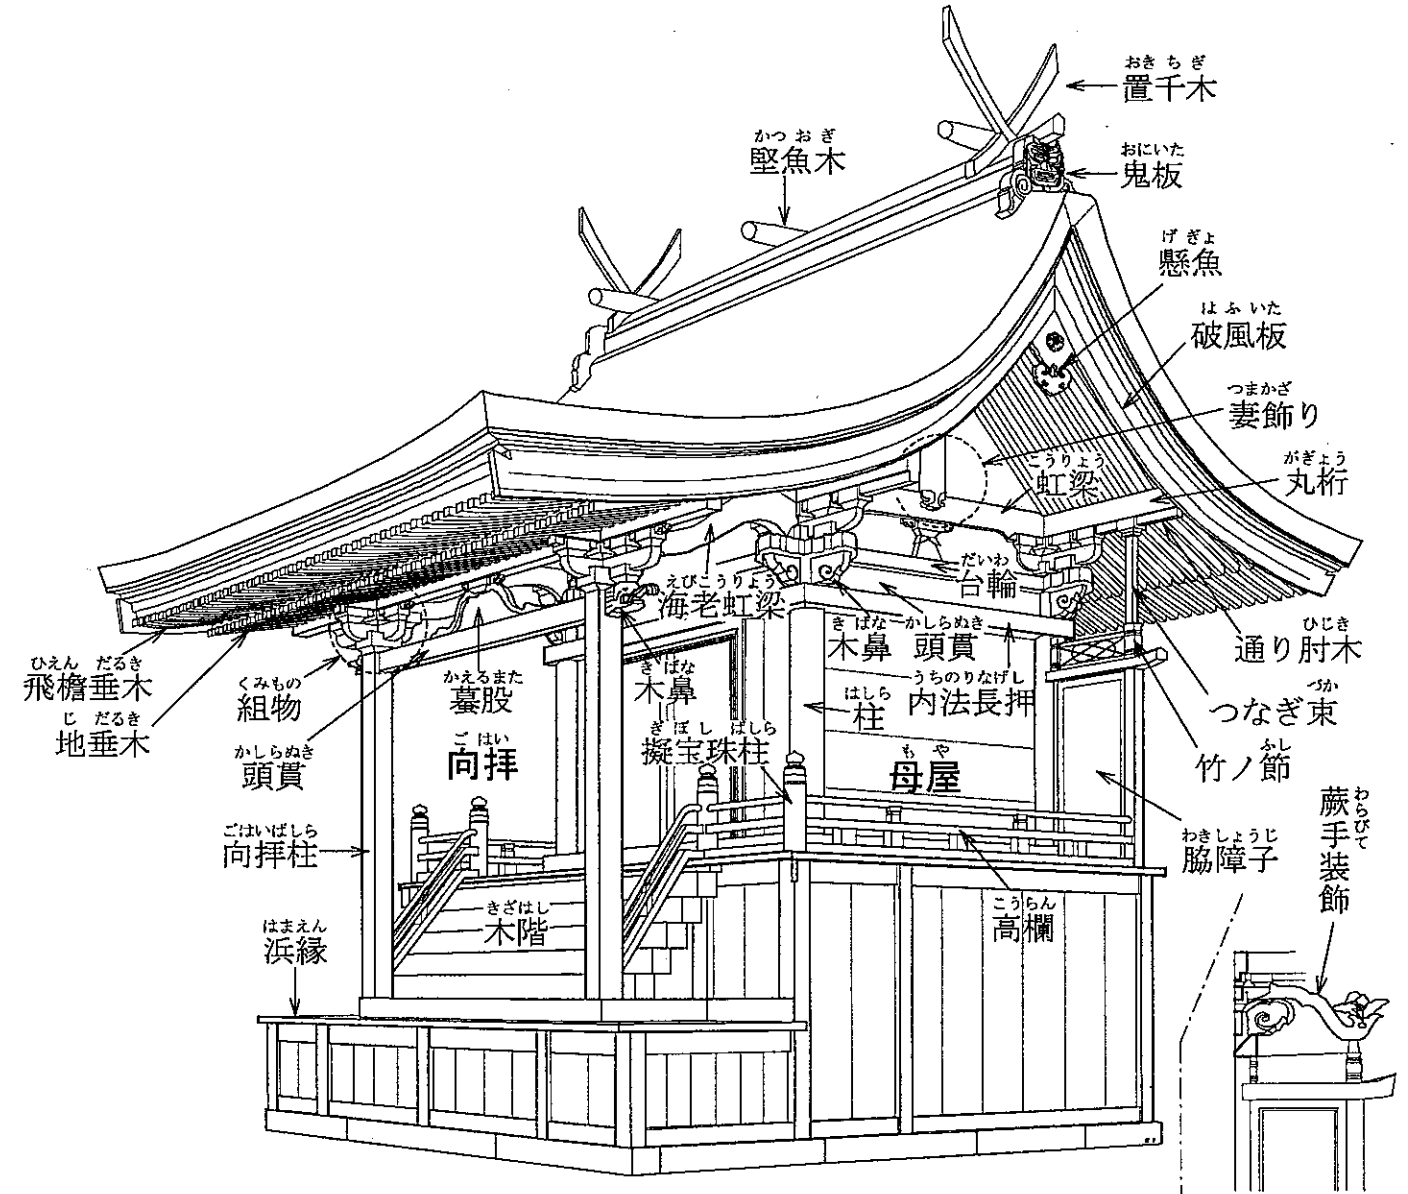
社殿の部分名称
