## 第 4 章 史跡上田城跡整備基本計画

〈平成 23 年度改訂版〉

第 4 節 整備基本計画〈改訂版〉

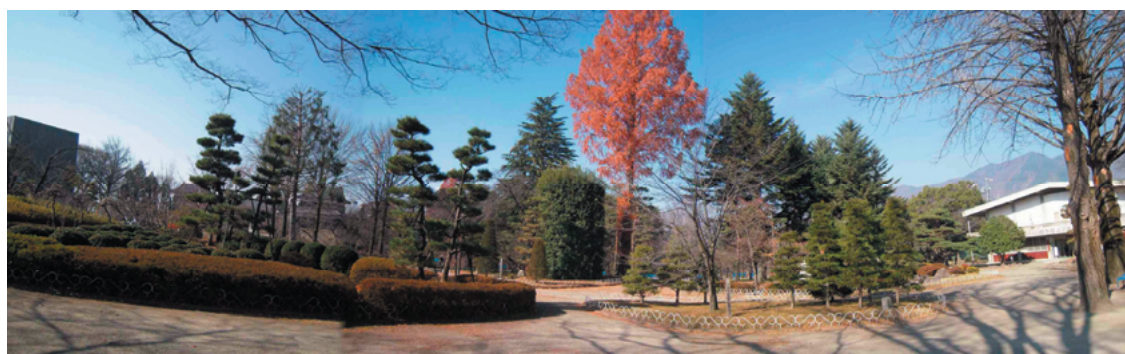
二の丸東虎口周辺から本丸への現状景観

本丸堀の外周から本丸への景観確保は、上田城跡の歴史体験として重要です。この短期整備では、本丸東辺に計画する櫓・土塀の復元にあたって、特に東辺の本丸側斜面に林立する高木の取扱いが、上記の武者溜りの北側とともに課題となります。

櫓・土塀の復元に必要な土塁の整備に伴う影響樹木の伐採は前述のとおりですが、景観確保の視点からも既存樹木を個別に評価して維持あるいは伐採整理の検討が必要となります。

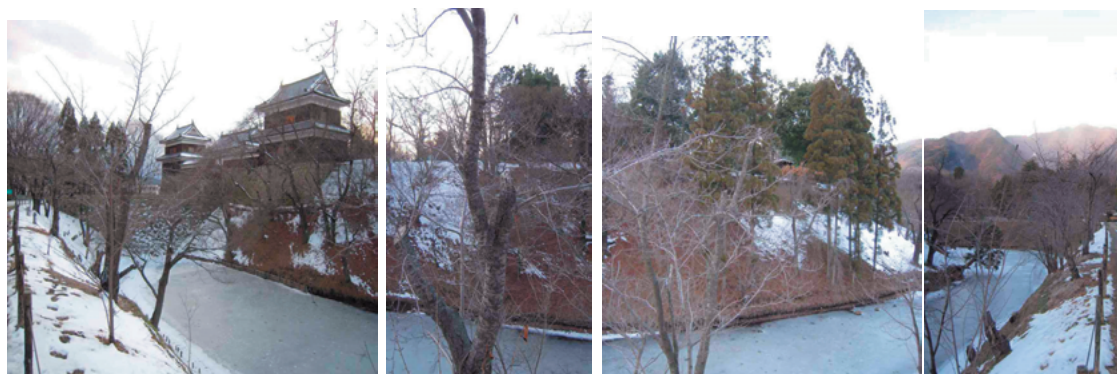
本丸堀外周から本丸東辺への現状景観

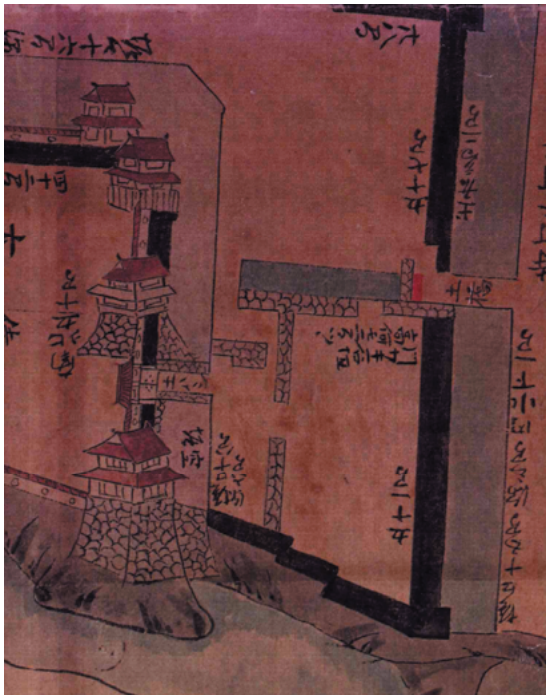
元禄仙石氏在城時の絵図

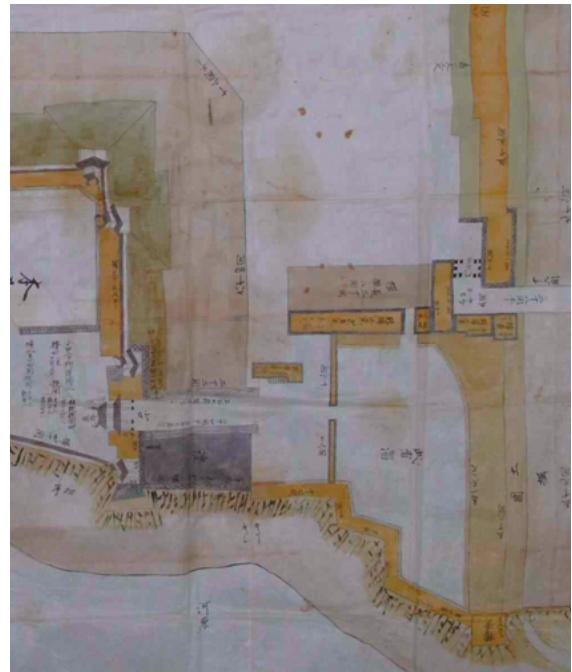
享保14年『信州小縣郡上田城本丸二曲輪図』

絵図史料『城内絵図』(年代不詳・松平文書)・『信州小懸郡上田城本丸二曲輪図』(享保14年(1729)松平神社文書)によると、虎口の石垣の高さは1丈5尺(約4.5m)、武者溜り北の石垣は1丈2尺(約3.6m)、武者溜り西の石垣は8尺(約2.4m)、冠塀台は1丈2尺です。

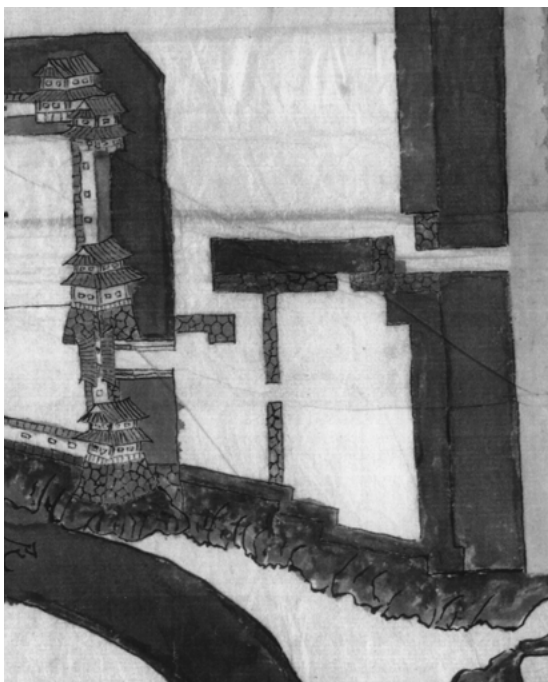
享保19年～延享3年頃の絵図

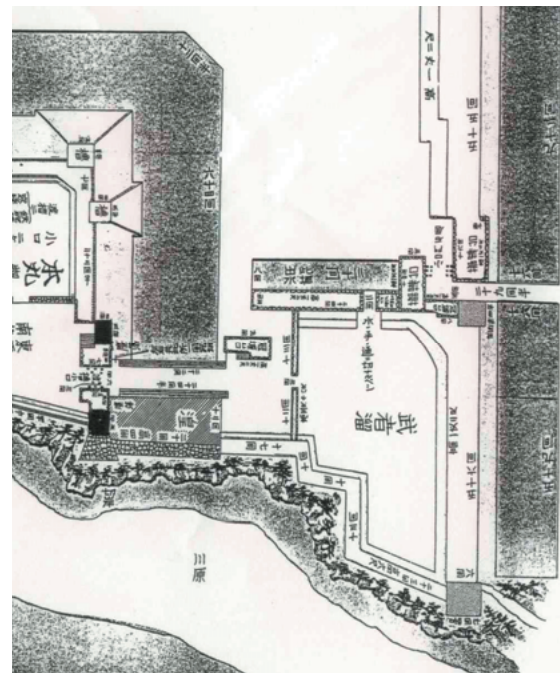
「城内絵図」松平神社文書

『城内絵図』に虎口門の柱位置の表現があります。これらの史料や発掘調査による痕跡を確認したうえで、礎石の復元を目指します。

武者溜りは石垣で囲まれ、西の本丸方向と北の三十間堀方向にそれぞれ一か所開口部があります。『城内絵図』（年代不詳・松平神社文書）では本丸方向の開口に「三間」、三十間堀方向の開口は「二間 水ノ手ノ通ニ切ルベシ」と記しています。堀方向の開口は武者溜りの排水を堀へ流す水吐きと考えられています。

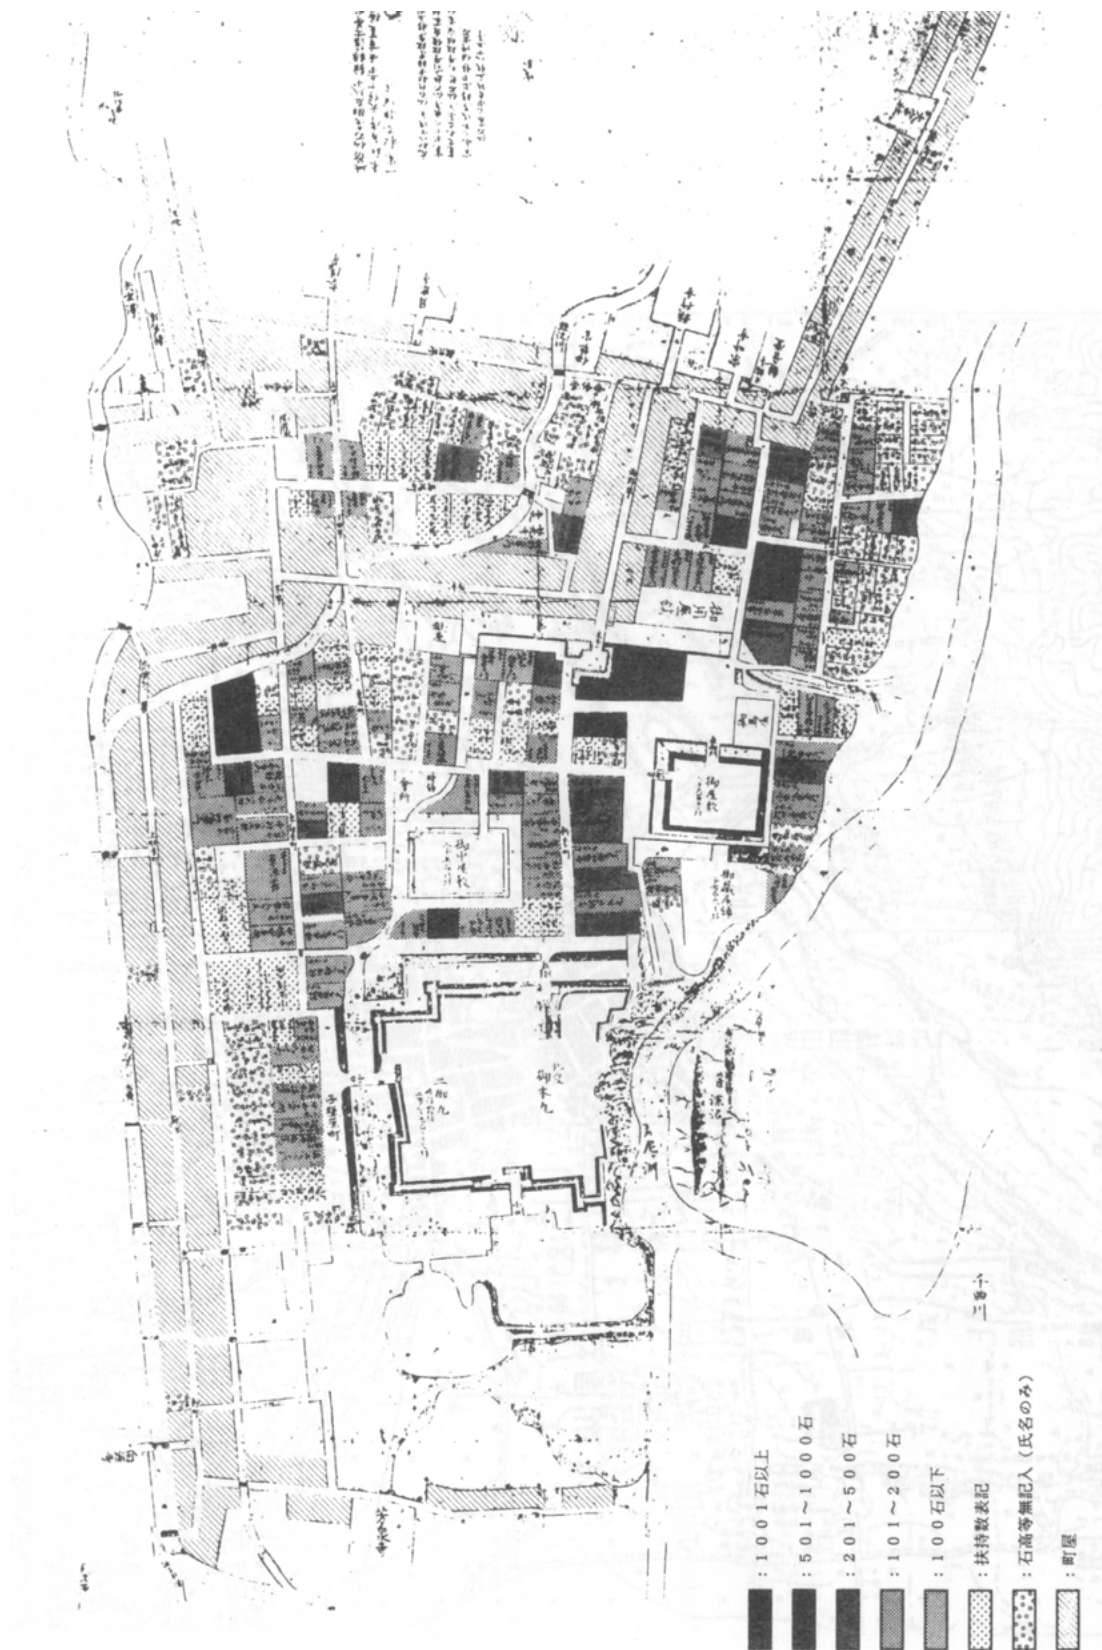
元禄 15 年 (1702) 上田城下絵図写

江戸期から幕末の上田城三の丸や城下町の様相については、元禄15年(1702)の「上田城下絵図写」(110頁)や幕末を基準とした「上田城下町復元図」(111頁)が参考になります。

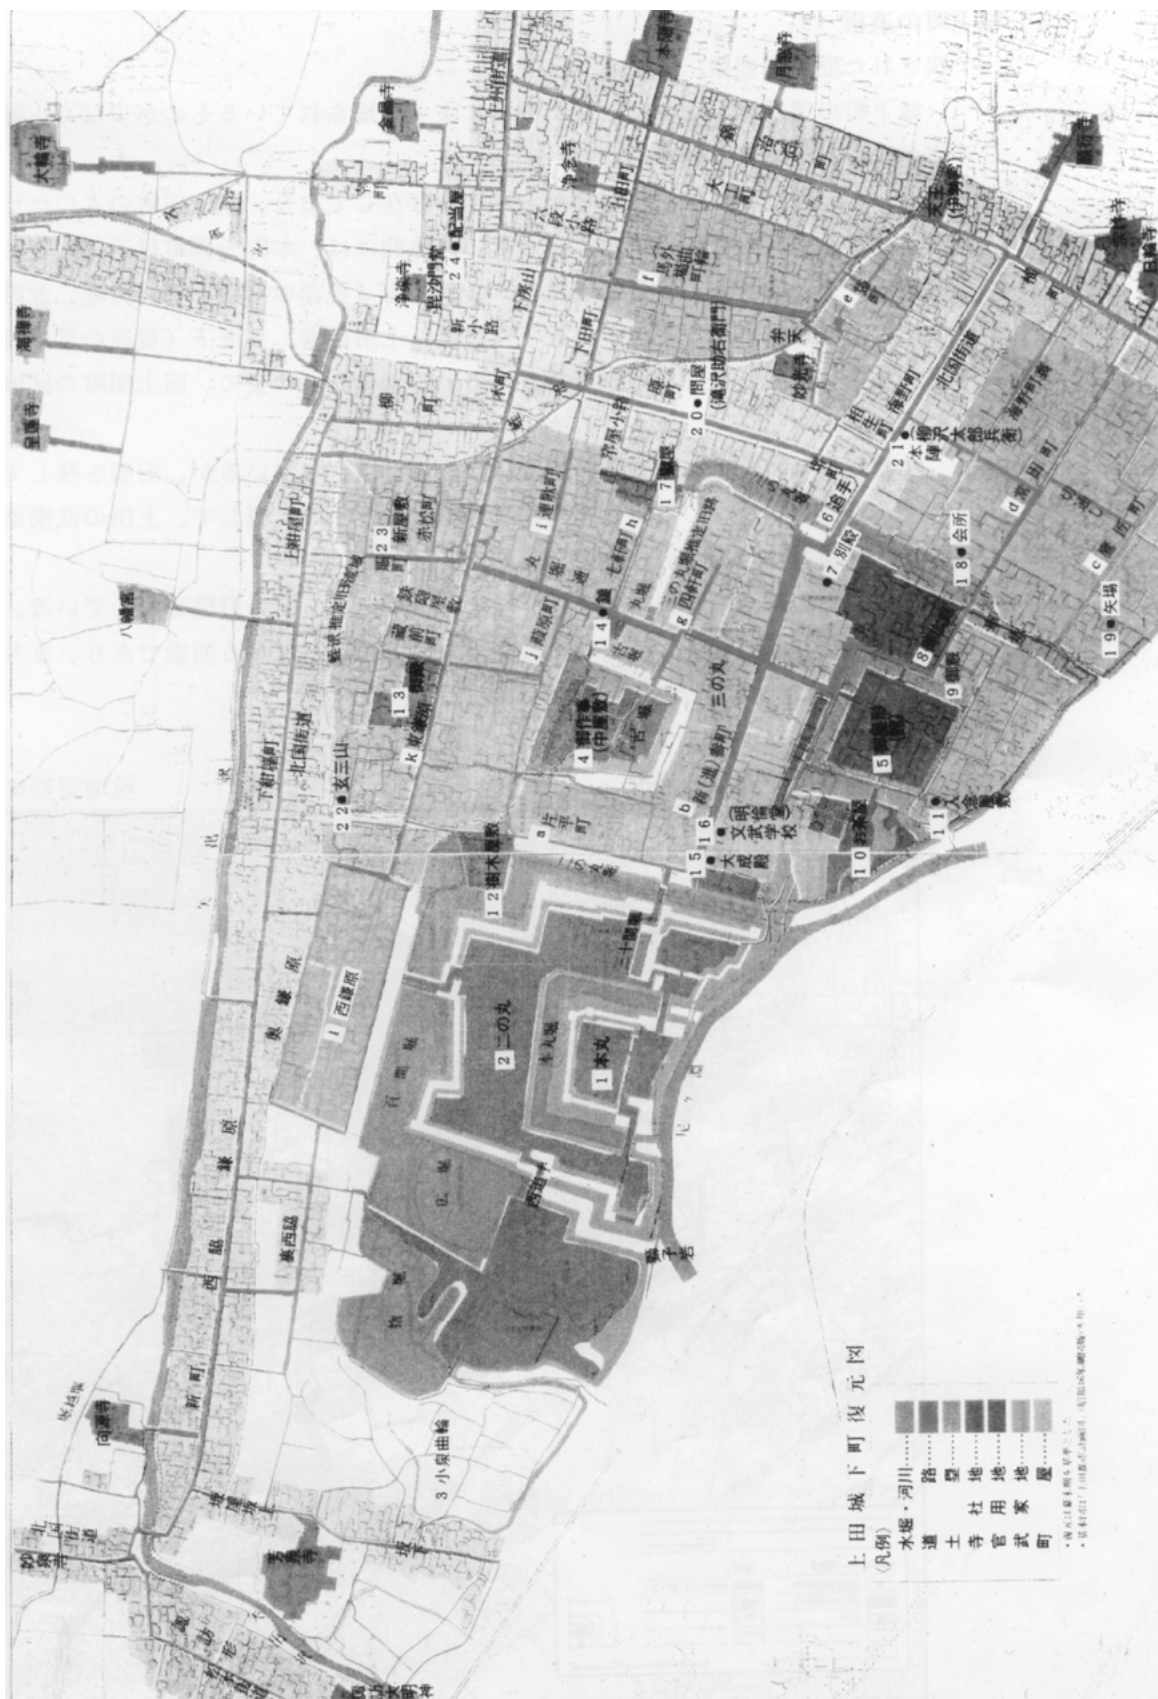
上田城下町復元図（長野県地名研究所作成）

幕末の頃を概観すると、尼ヶ淵の断崖を南辺とし、東辺に三の丸堀を設け、また東から流れる蛭沢川と矢出沢川を利用して北辺から西辺を区画するように流路を作っています。

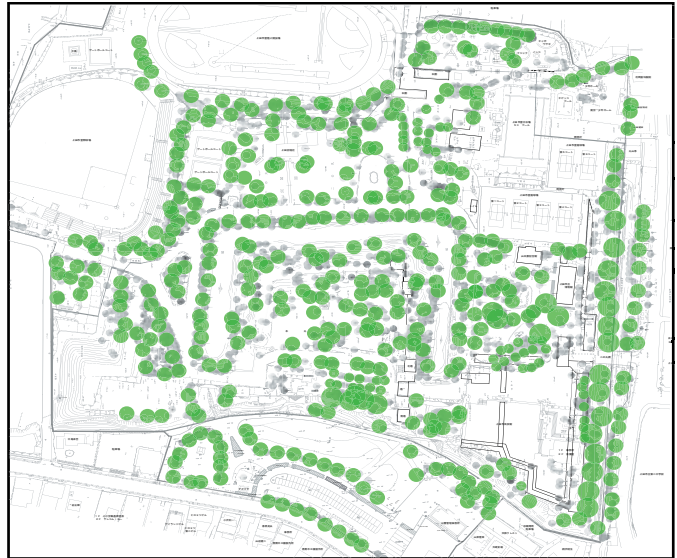
### 第3図 段階的な植栽管理のイメージ

#### ○現 状

本丸土塁や堀外斜面はサクラやスギが多い緑地となっている。

本丸への眺望が損なわれている。

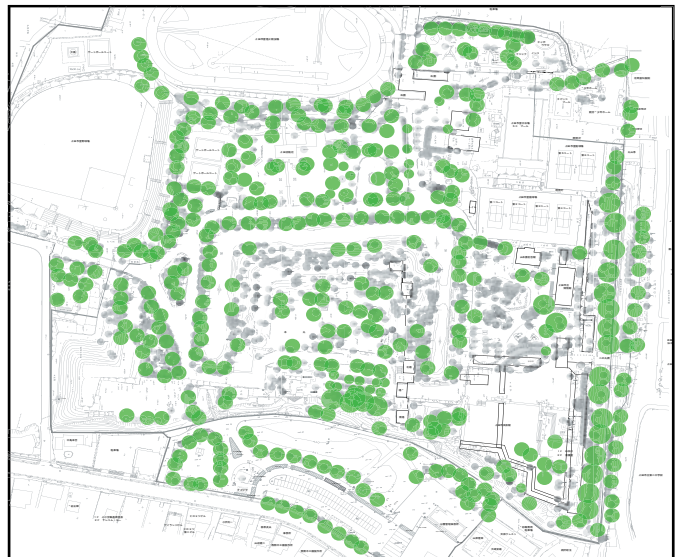
#### ○短期・中期

本丸土塁の整備や、景観確保に伴って、支障となる樹木を整理伐採

本丸土塁・堀外斜面には新規植栽は行わず、残る樹木を維持する

二の丸北範囲に新規植栽

将来整備を見据えて計画的な整理に着手

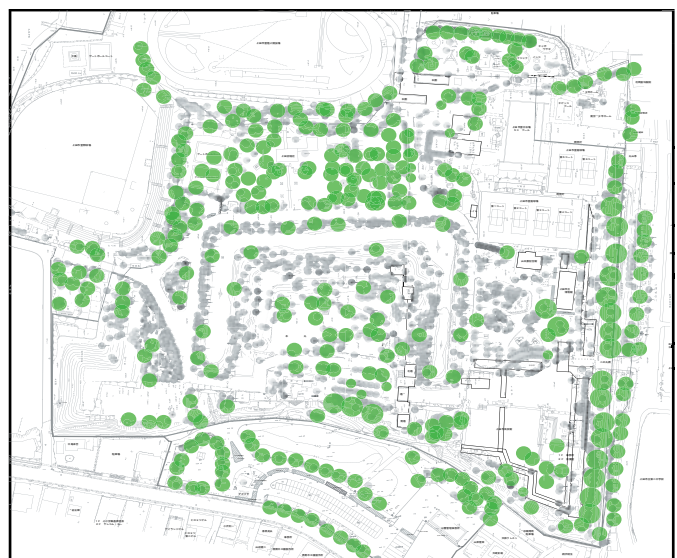
#### ○長 期

本丸土塁・堀外斜面の樹木は、寿命の尽きたものや、傾倒したものなどを 次伐採・撤去

本丸への眺望が優れたものとなる

二の丸北範囲の樹木が生長し、緑地空間が創出される
