ふれあいさなだ館

プール棟塔屋軒天・浴室空調ダクト 設備改修工事

ふれあいさなだ館改修工事  
立面図(浴室棟塔屋)

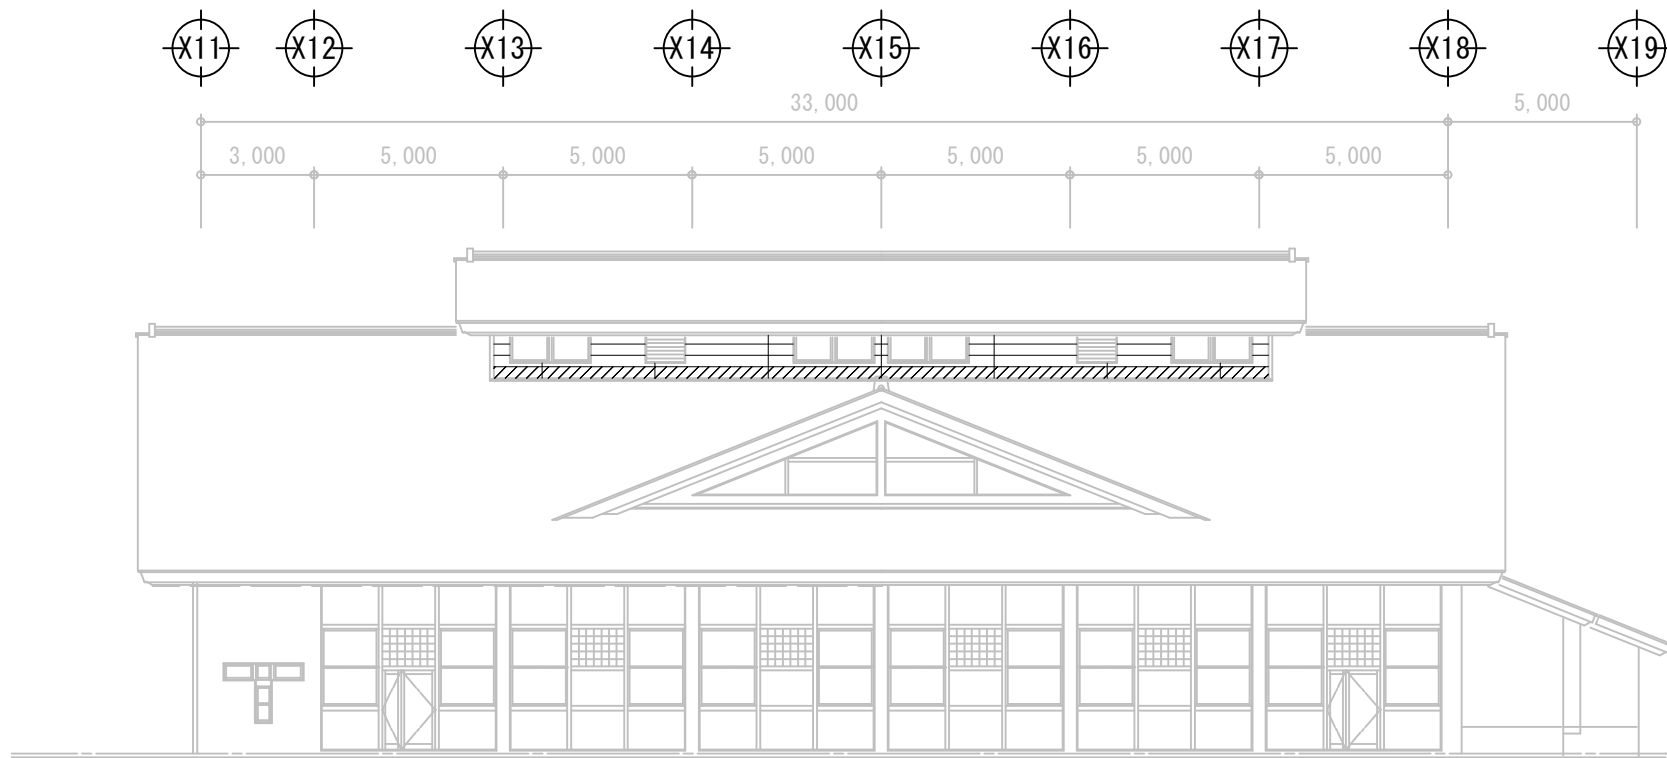
南 立面図 S=1/200

軒天改修工事 工事概要

屋根: 和形陶器巴瓦葺  
下地: アスファルトルーフィング22kg品  
破風: フッ素樹脂焼付塗装鋼板 1.6加工

外壁材・軒天材撤去(アスベストレベル3想定)  
軒天目透かし張り(ケイ酸カルシウム板 t=6)  
外壁サイディング一部交換(ラムダt =15同等品)  
外壁廻りシーリング  
軒天、外壁吹付け塗装仕上げ(アンデスコート 同等品)

: 外壁交換予定箇所(足場設置後外壁の状態を確認)

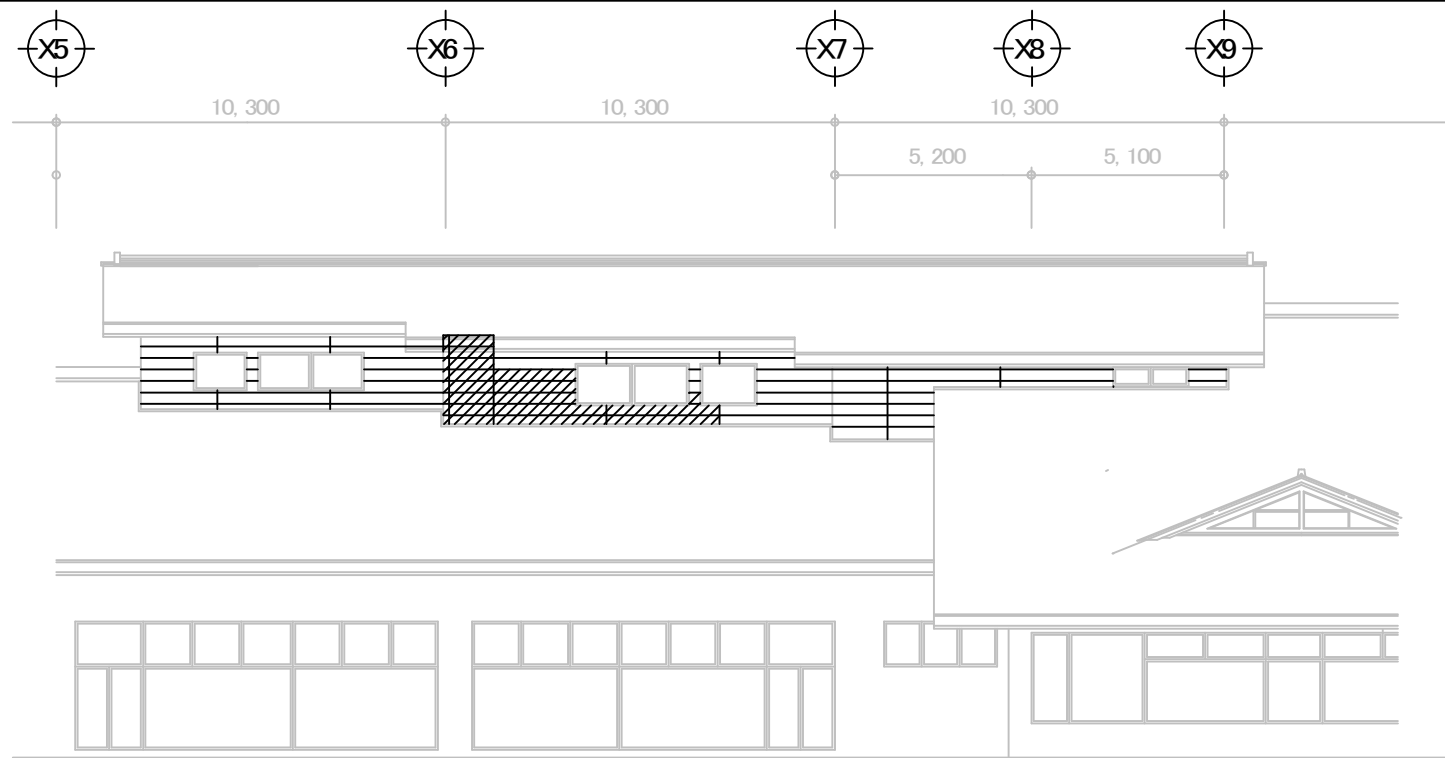
南 立面図 S=1/200

屋根: 和形陶器巴瓦葺  
下地: アスファルトルーフィング22kg品  
破風: フッ素樹脂焼付塗装鋼板 t 1.6加工

外壁改修工事 工事概要

外壁サイディング一部交換(ラムダt=15同等品)  
外壁廻りシーリング  
外壁材撤去(アスベストレベル3想定)  
吹付け塗装仕上げ(アンデスコート同等品)

: 外壁交換予定箇所(足場設置後、外壁の状態を確認)
