上田城トークショー2025 投影資料

上田城の歴史

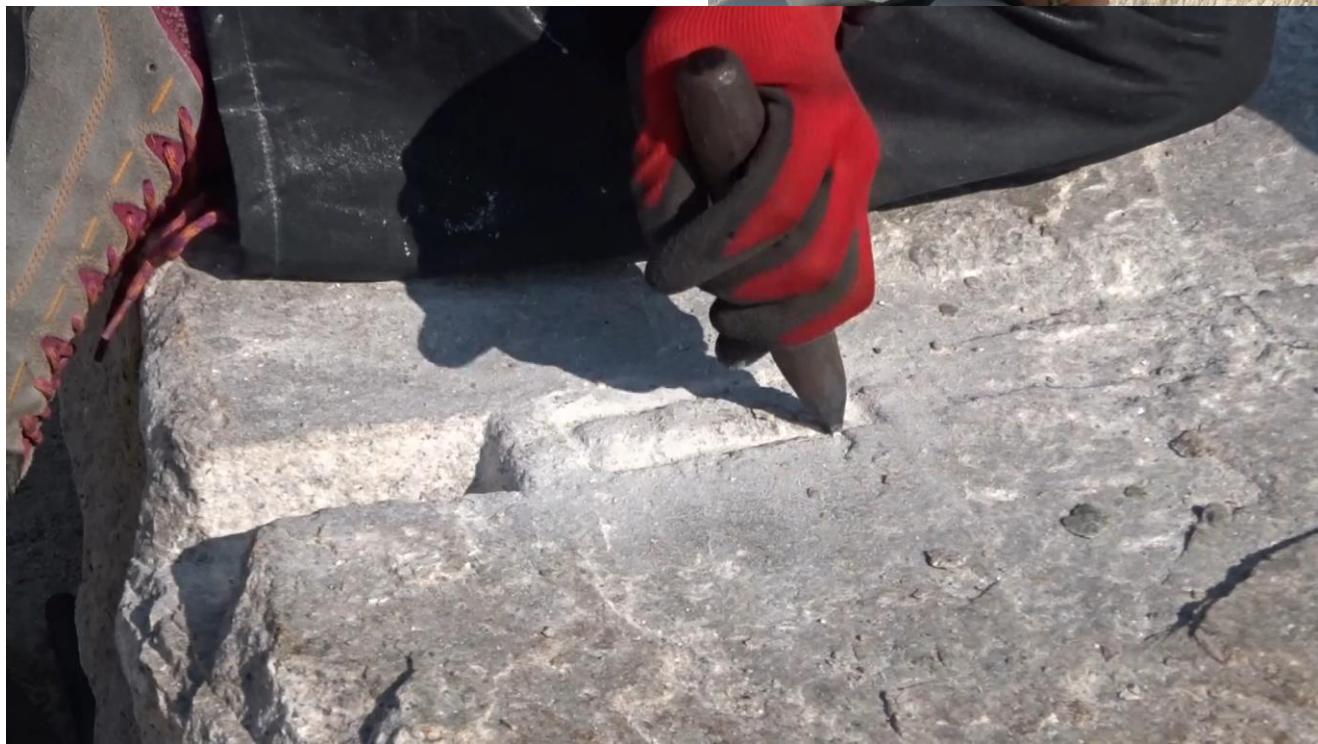
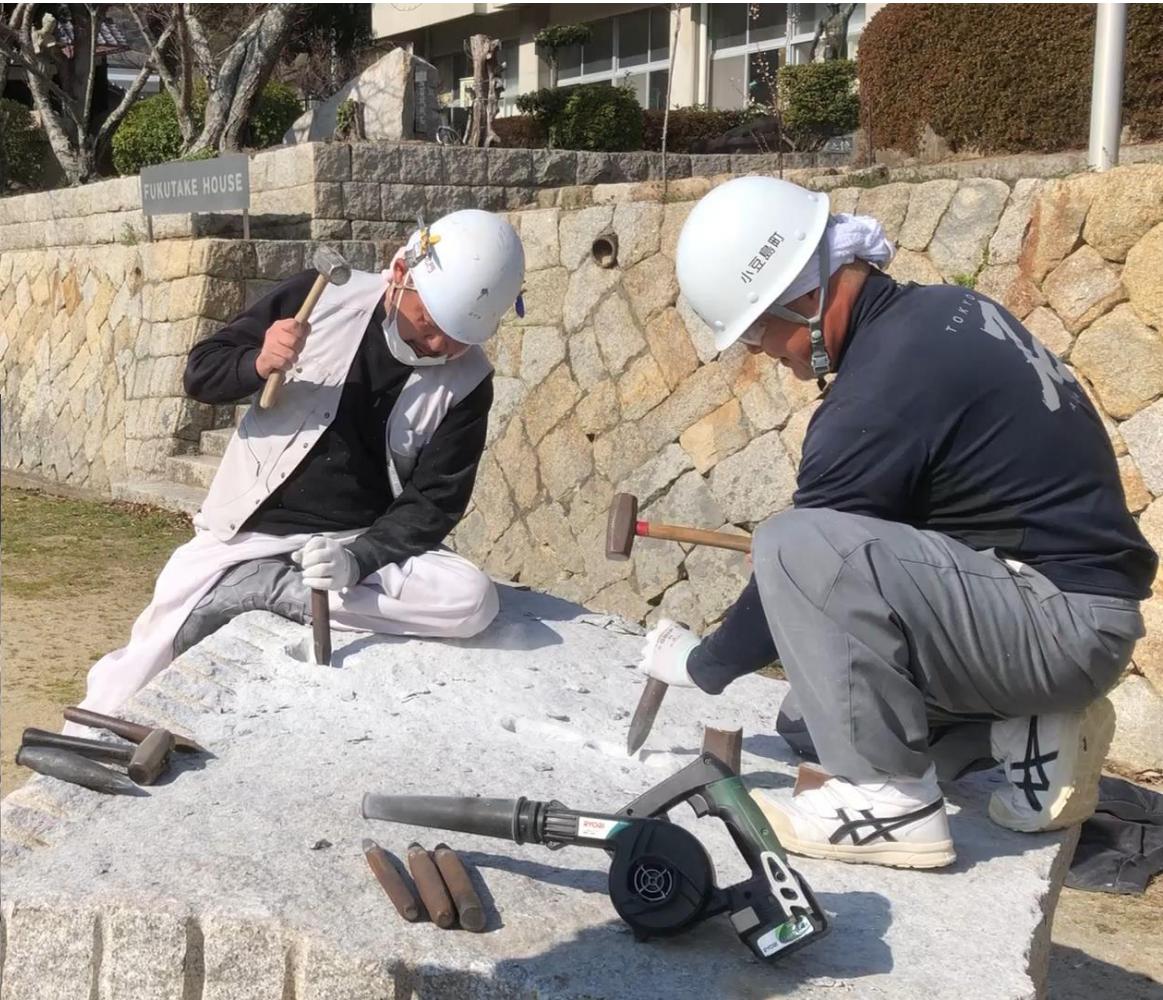
矢穴を掘る

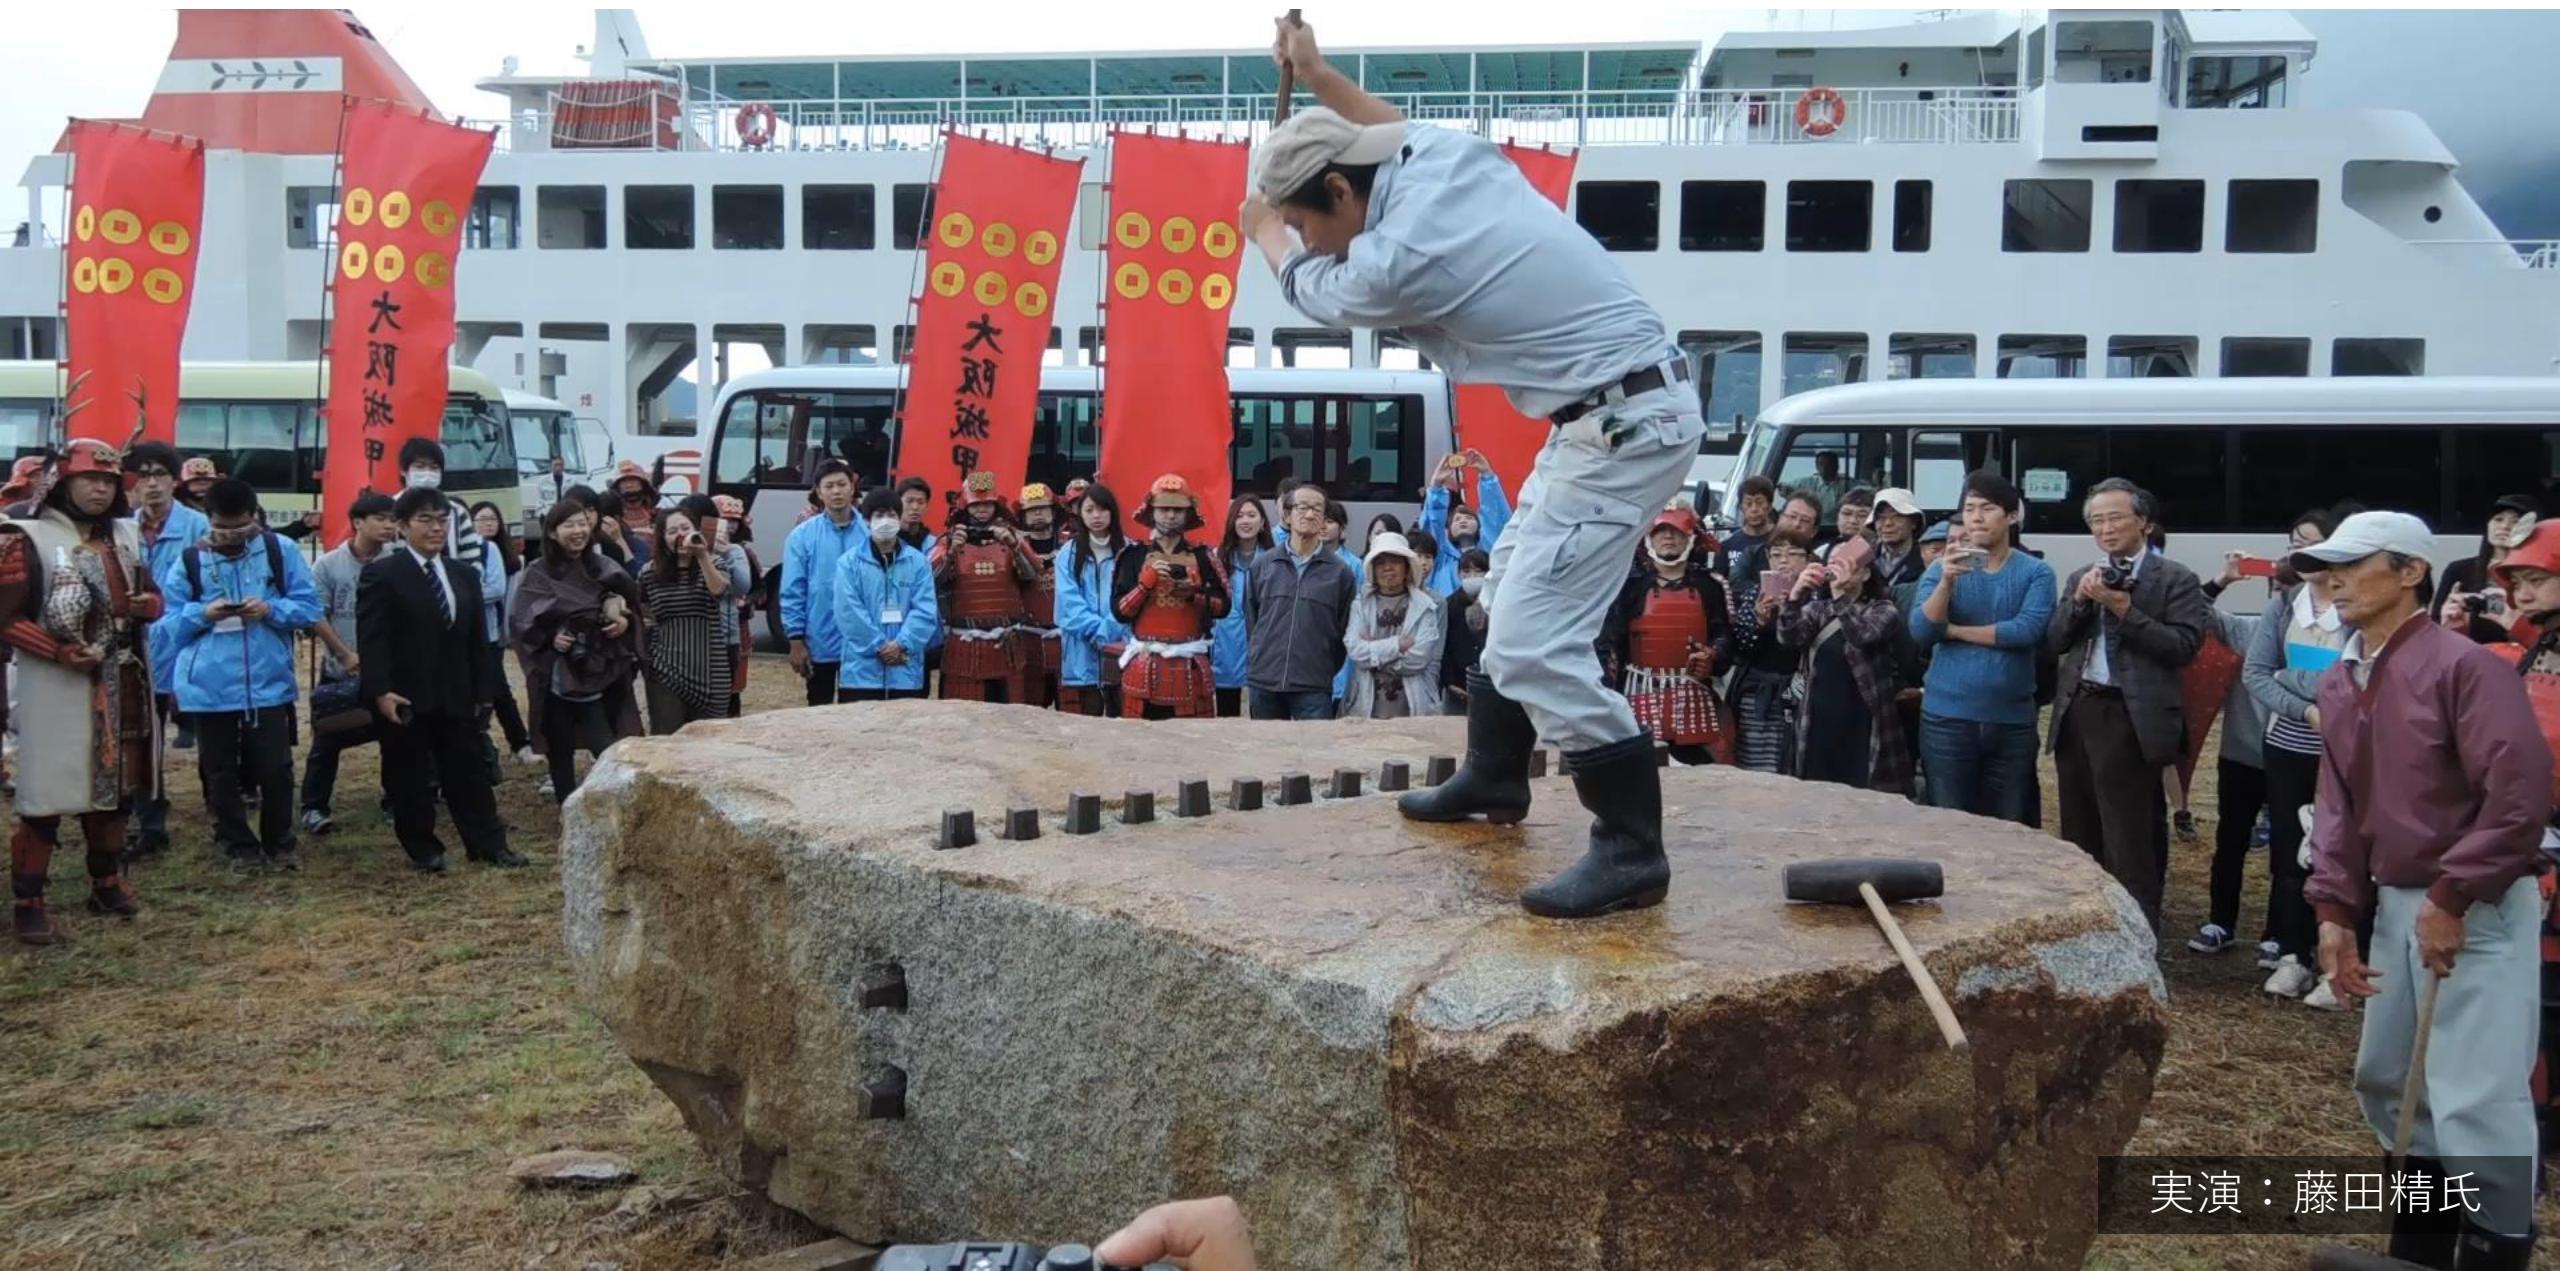
石を切る（矢締め）

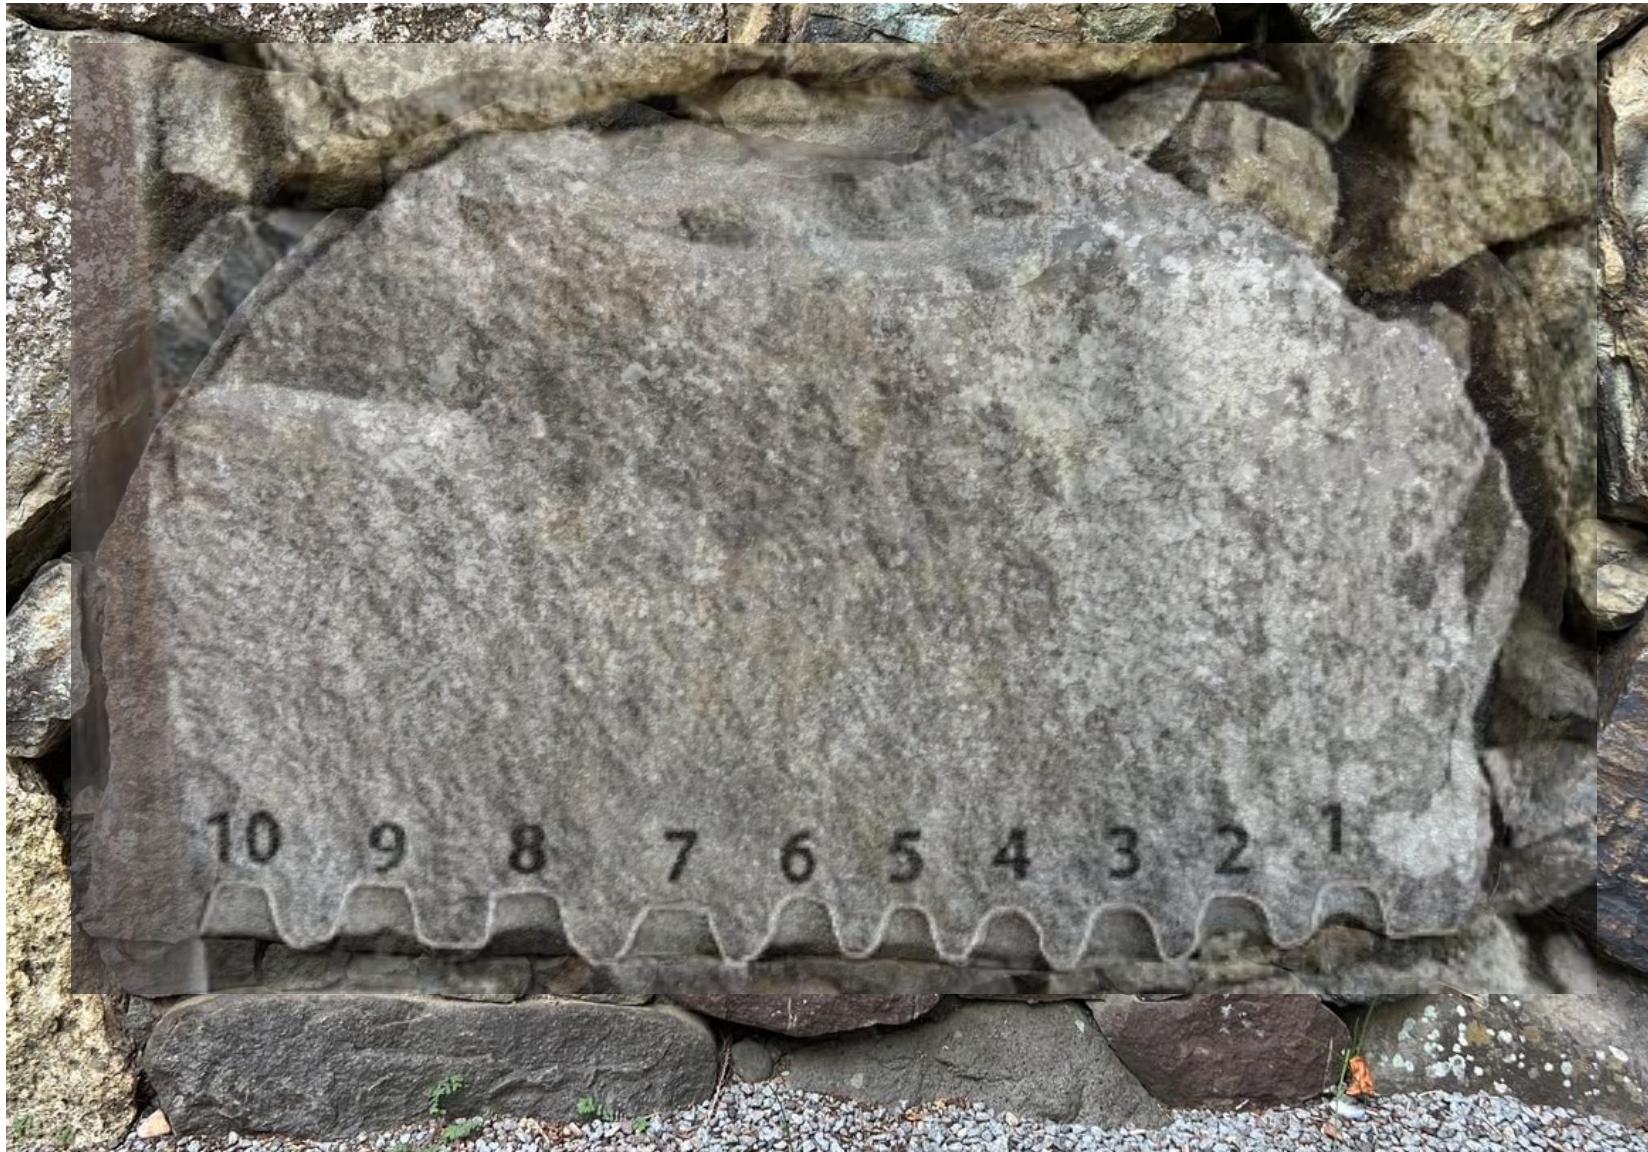
Bを反転してAに重ねる

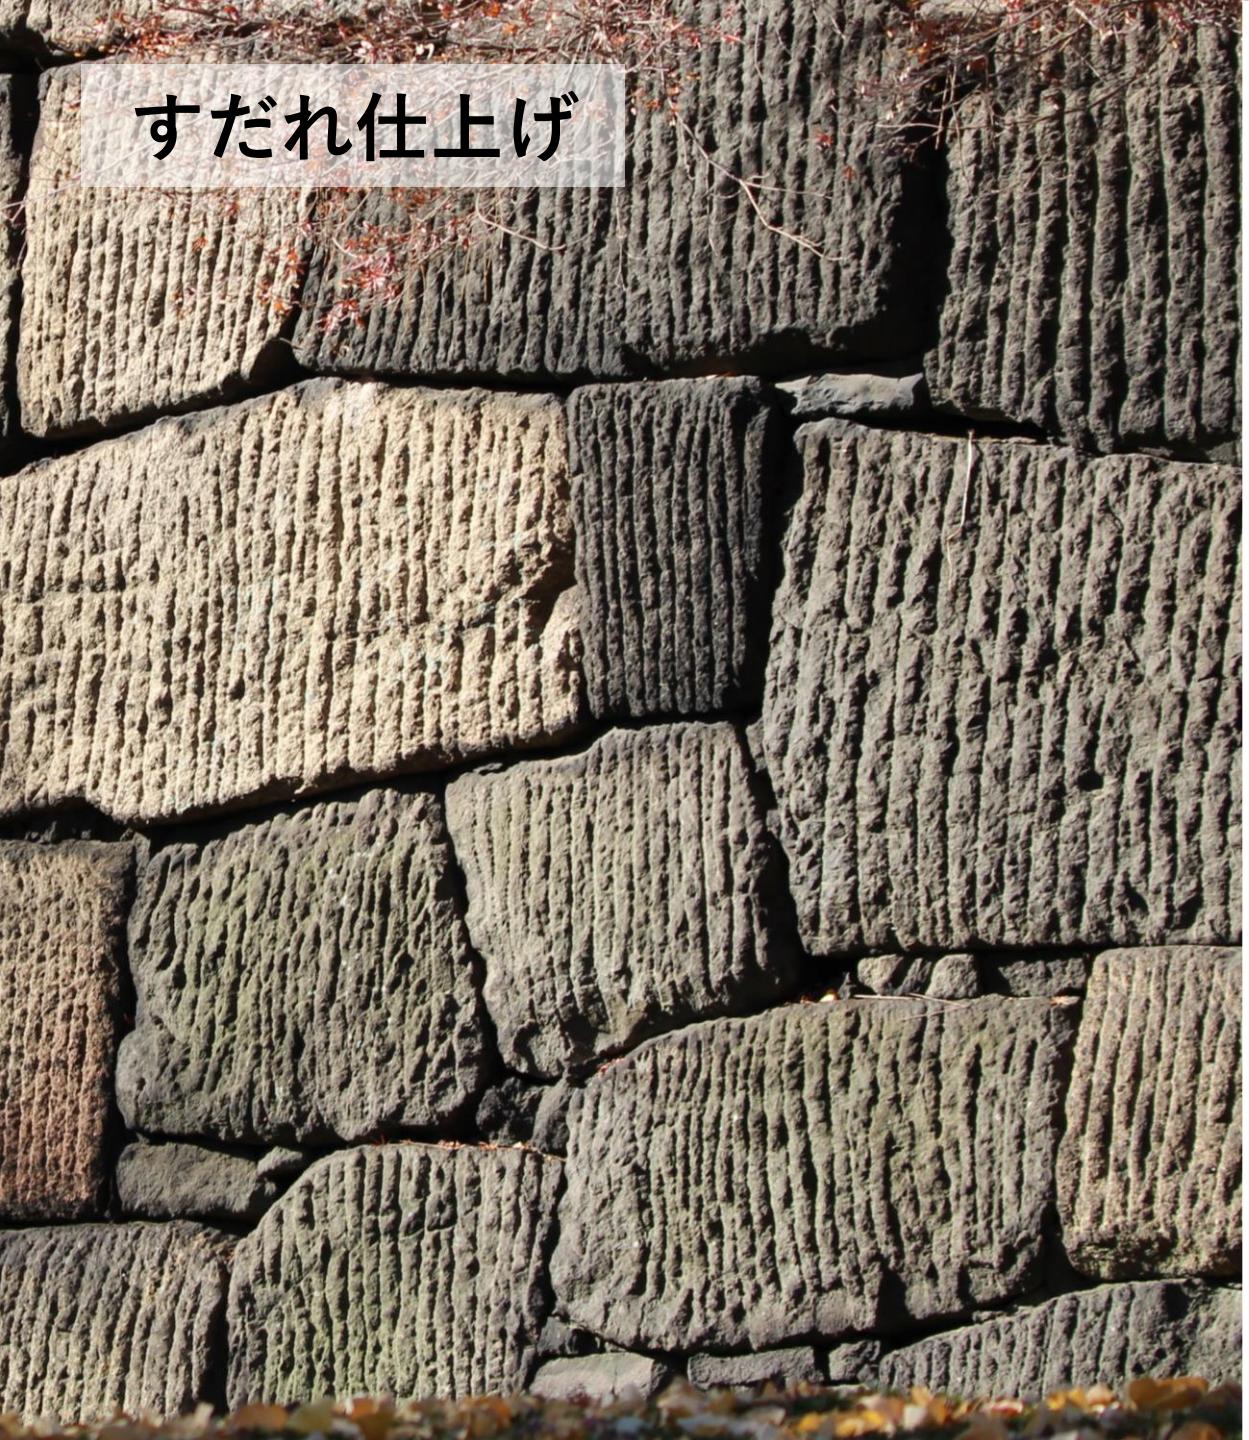
すだれ仕上げ

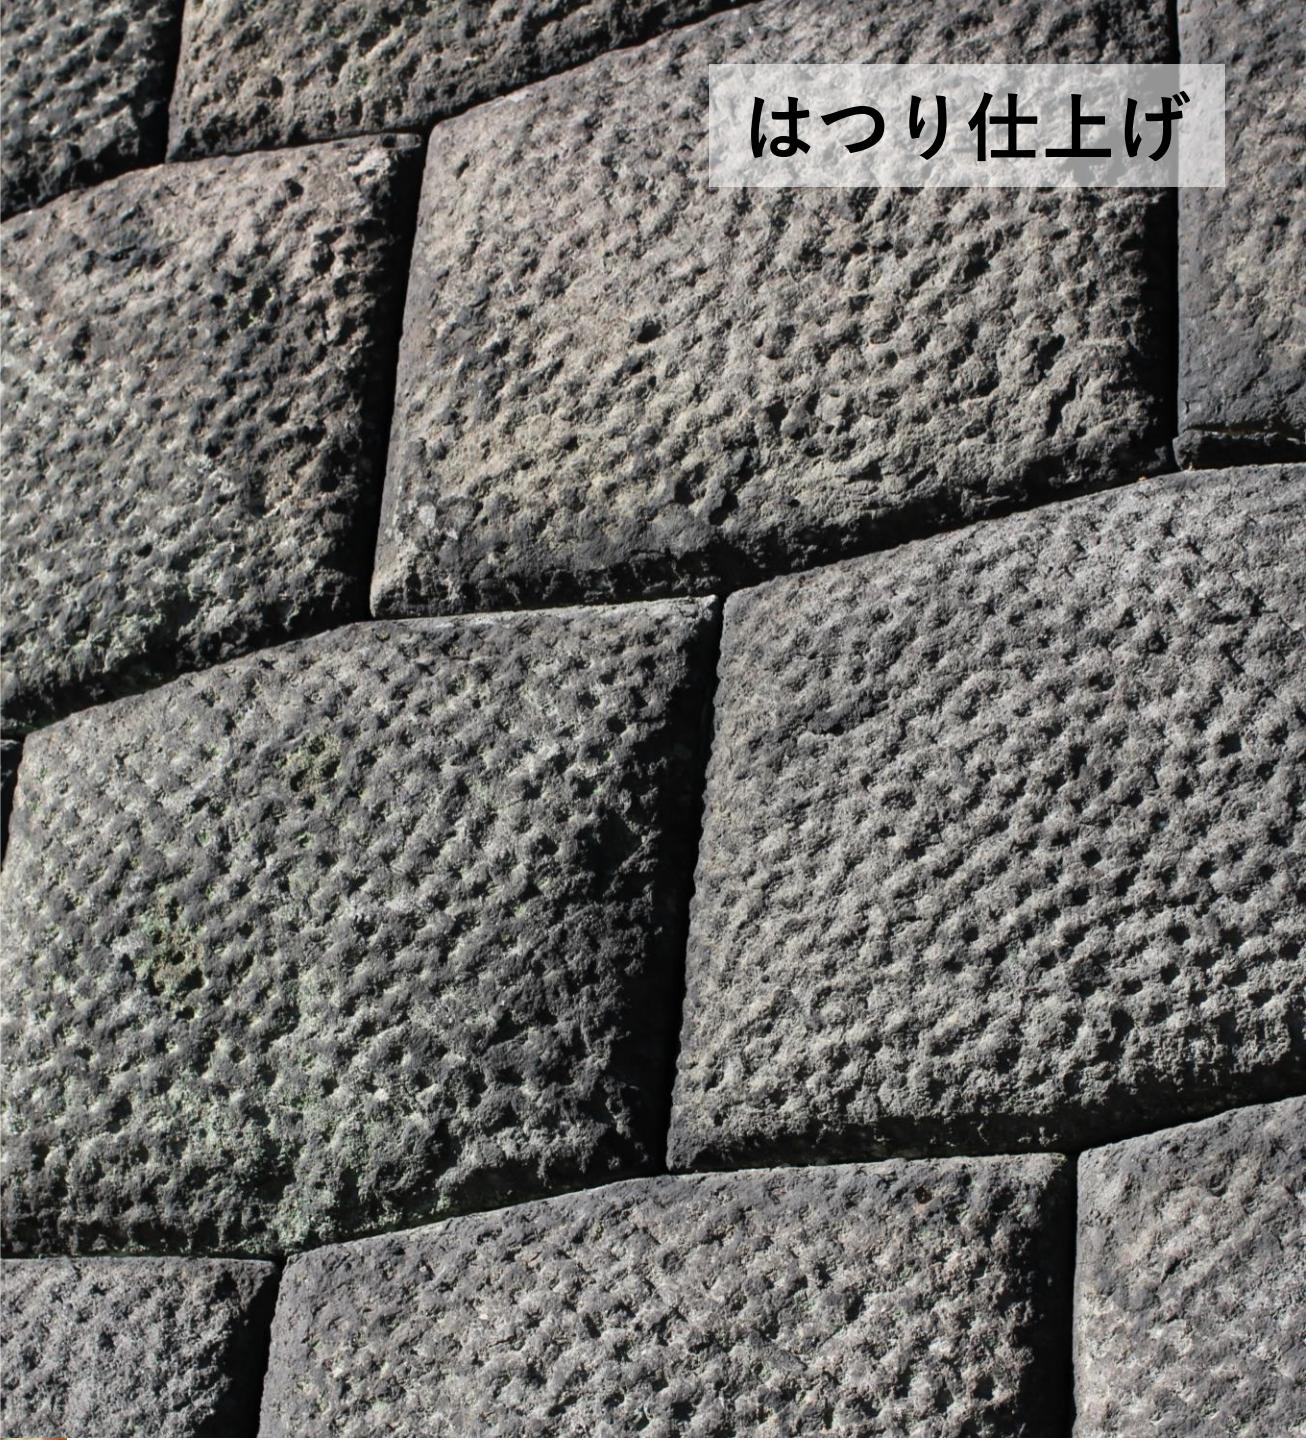
はつり仕上げ

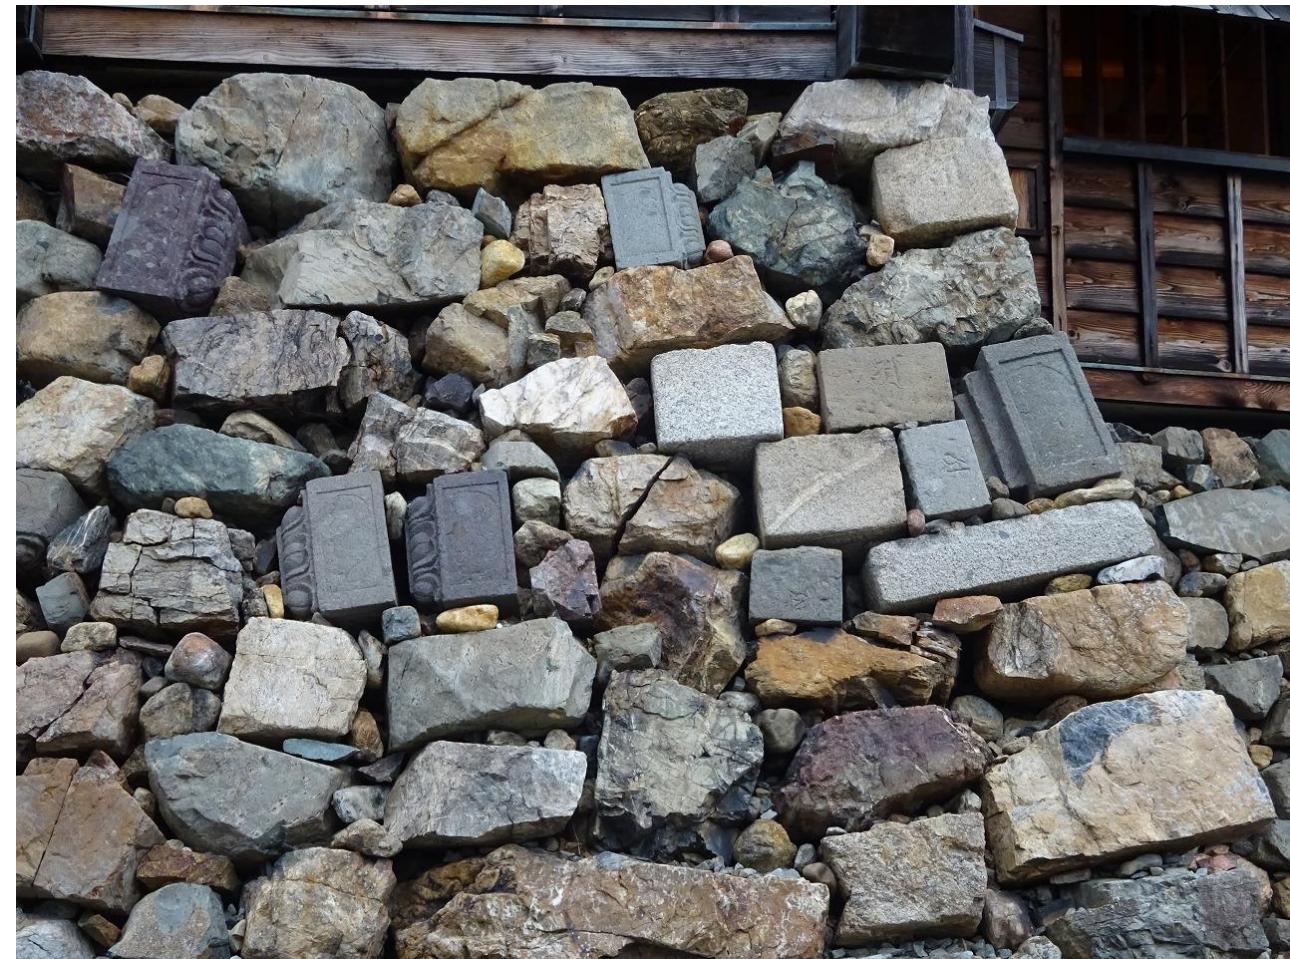
多数の墓石

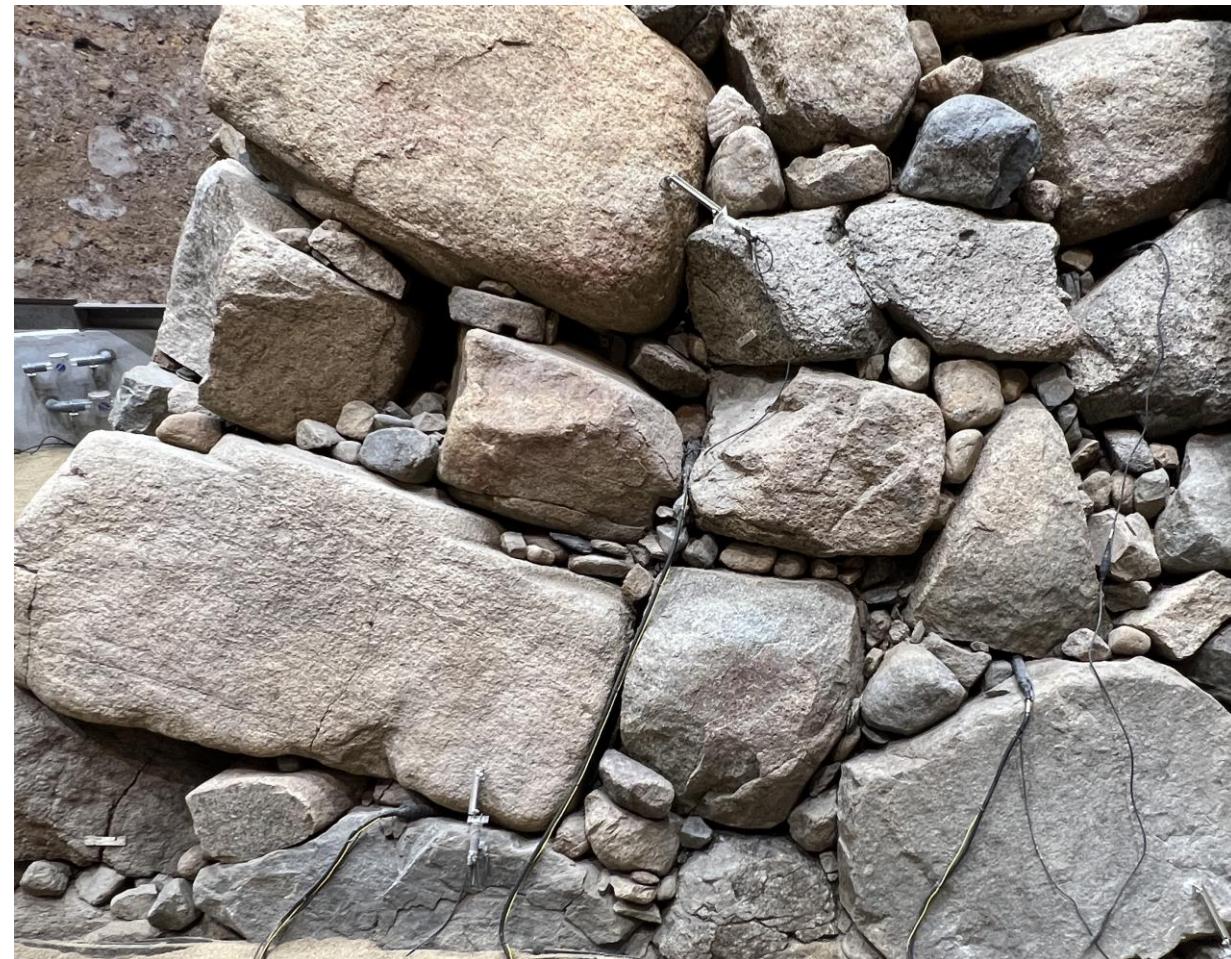
古墳石棺、寺院礎石、石臼など
