復元調査成果報告会
上田城櫓・櫓門の

第一部 『櫓・櫓門復元の現在地』

第二部 『現地で読み解く 復元の手がかり』

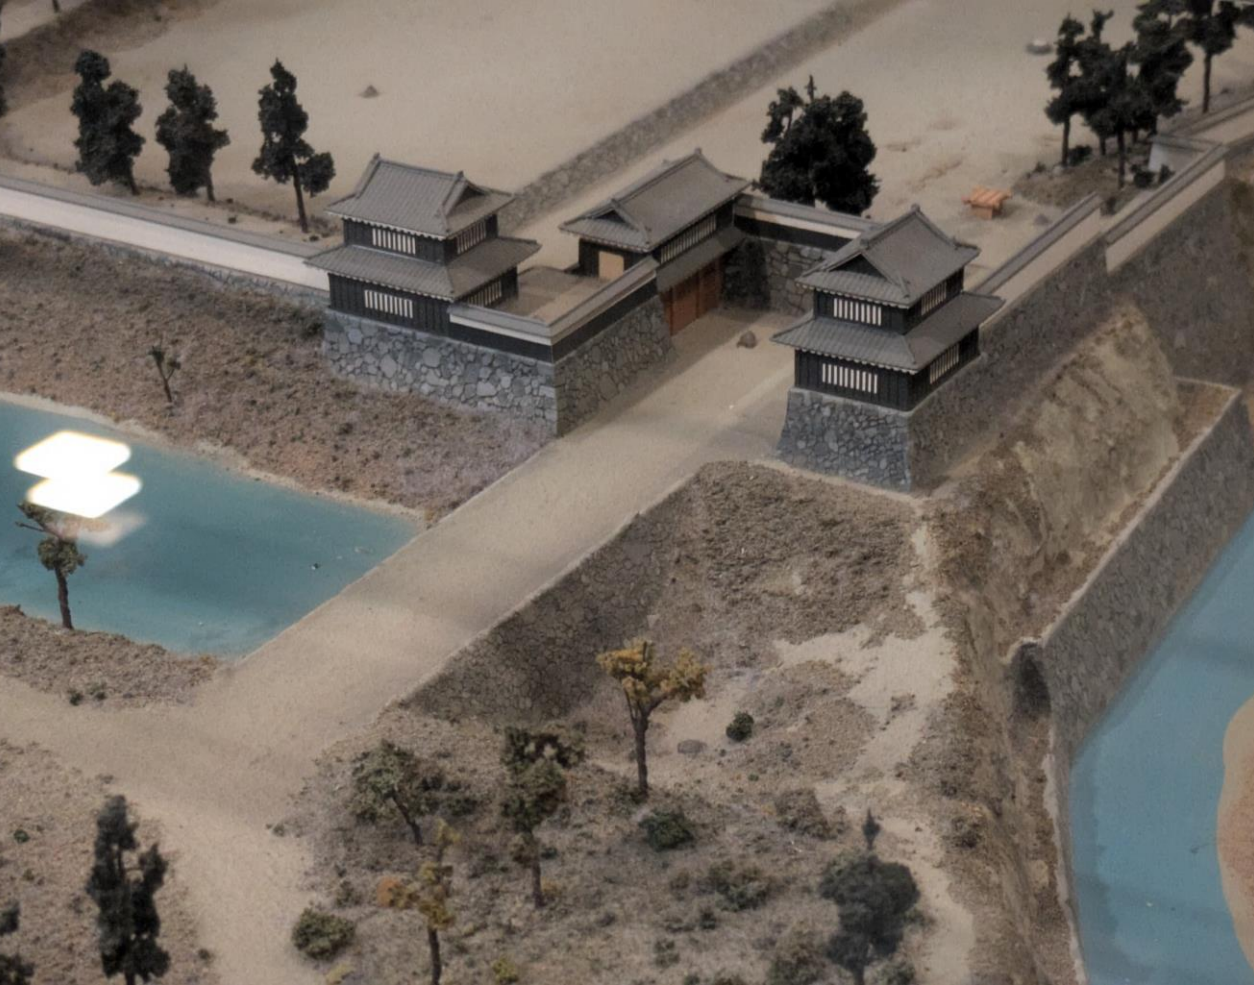
◀西

90度に折れ曲がった進行方向
いわゆる柵形の虎口

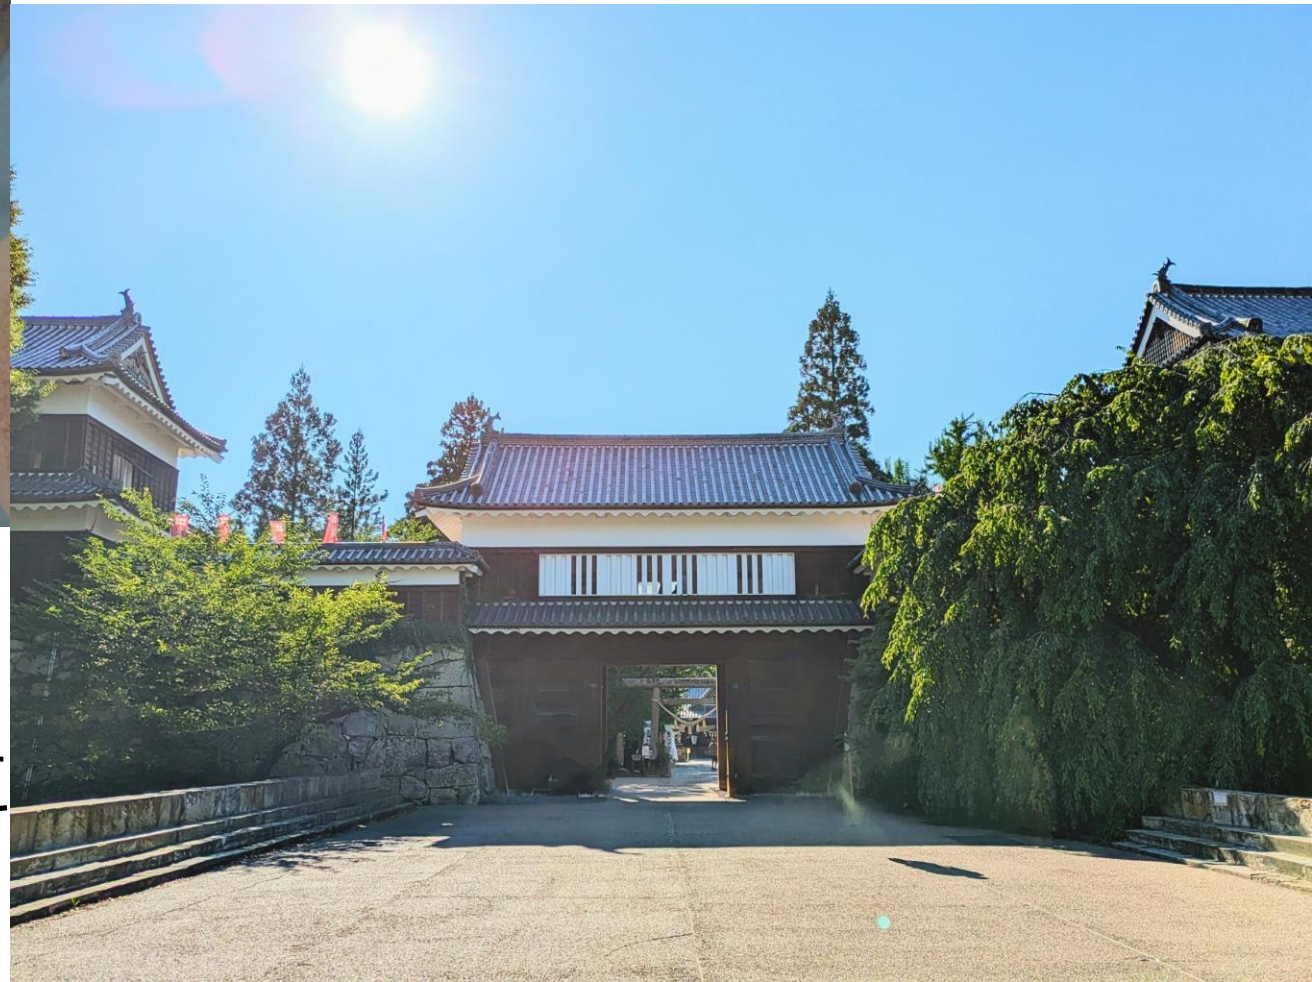
東▶

2棟の櫓と櫓門が一直線上に
ある変わった構え

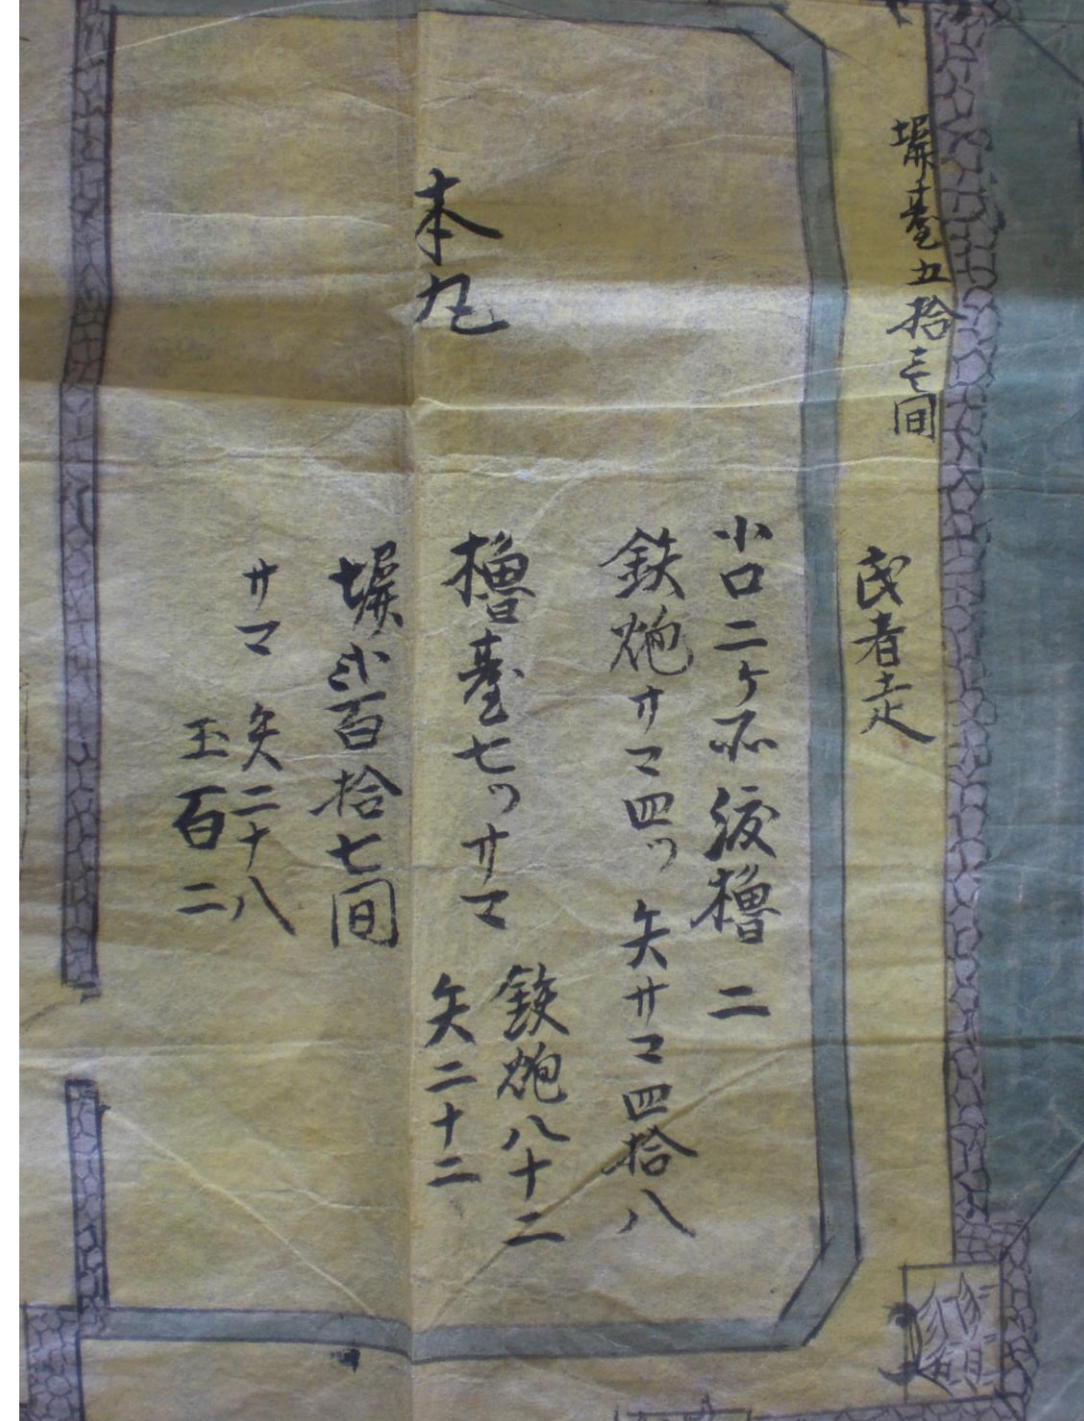
狭間の数などが 文字で書かれた絵図

およそのことはわかるけど
詳細まではわからない

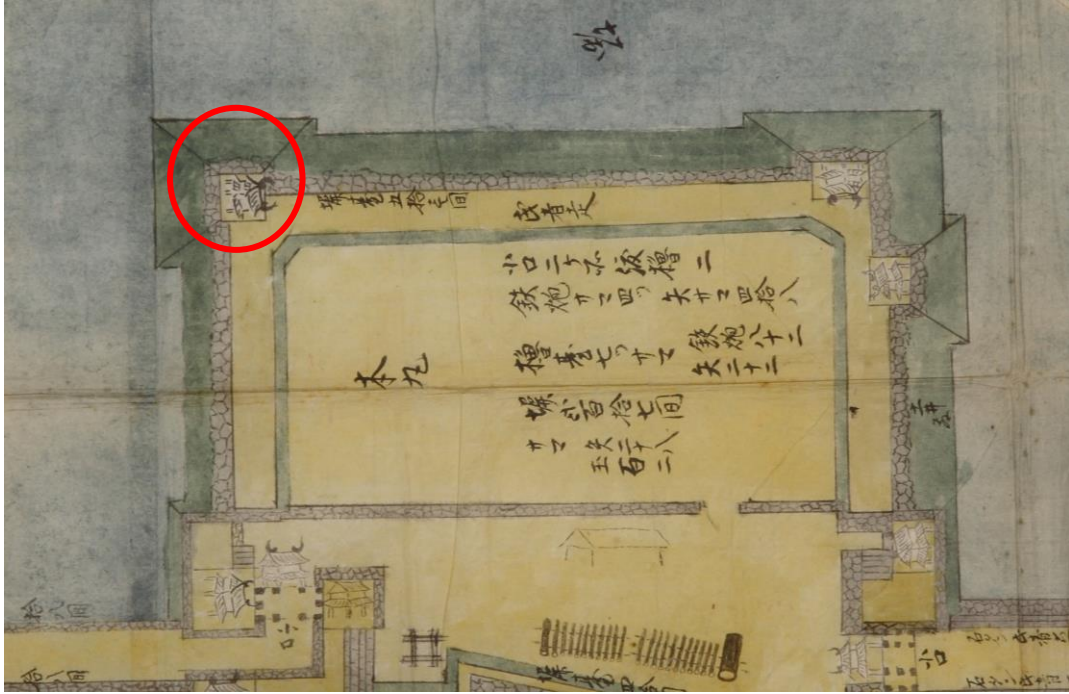
櫓が南北長に描かれている絵図
(上田城郭図 市立上田図書館所蔵)

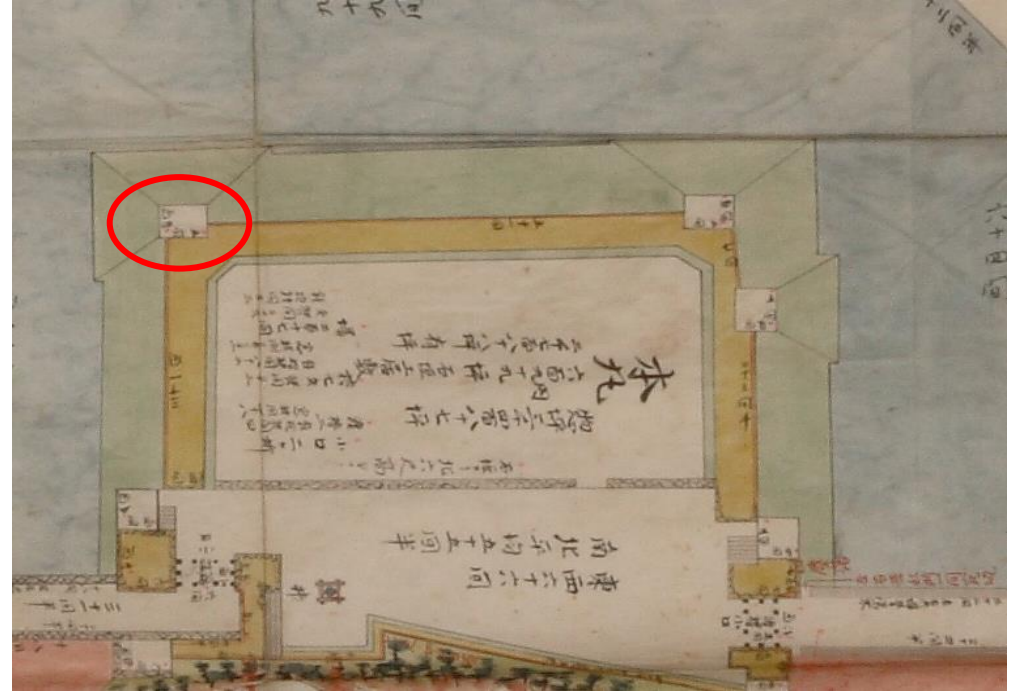
櫓が東西長に描かれている絵図
(信州小縣郡上田城本丸二曲輪図
市立上田図書館所蔵)

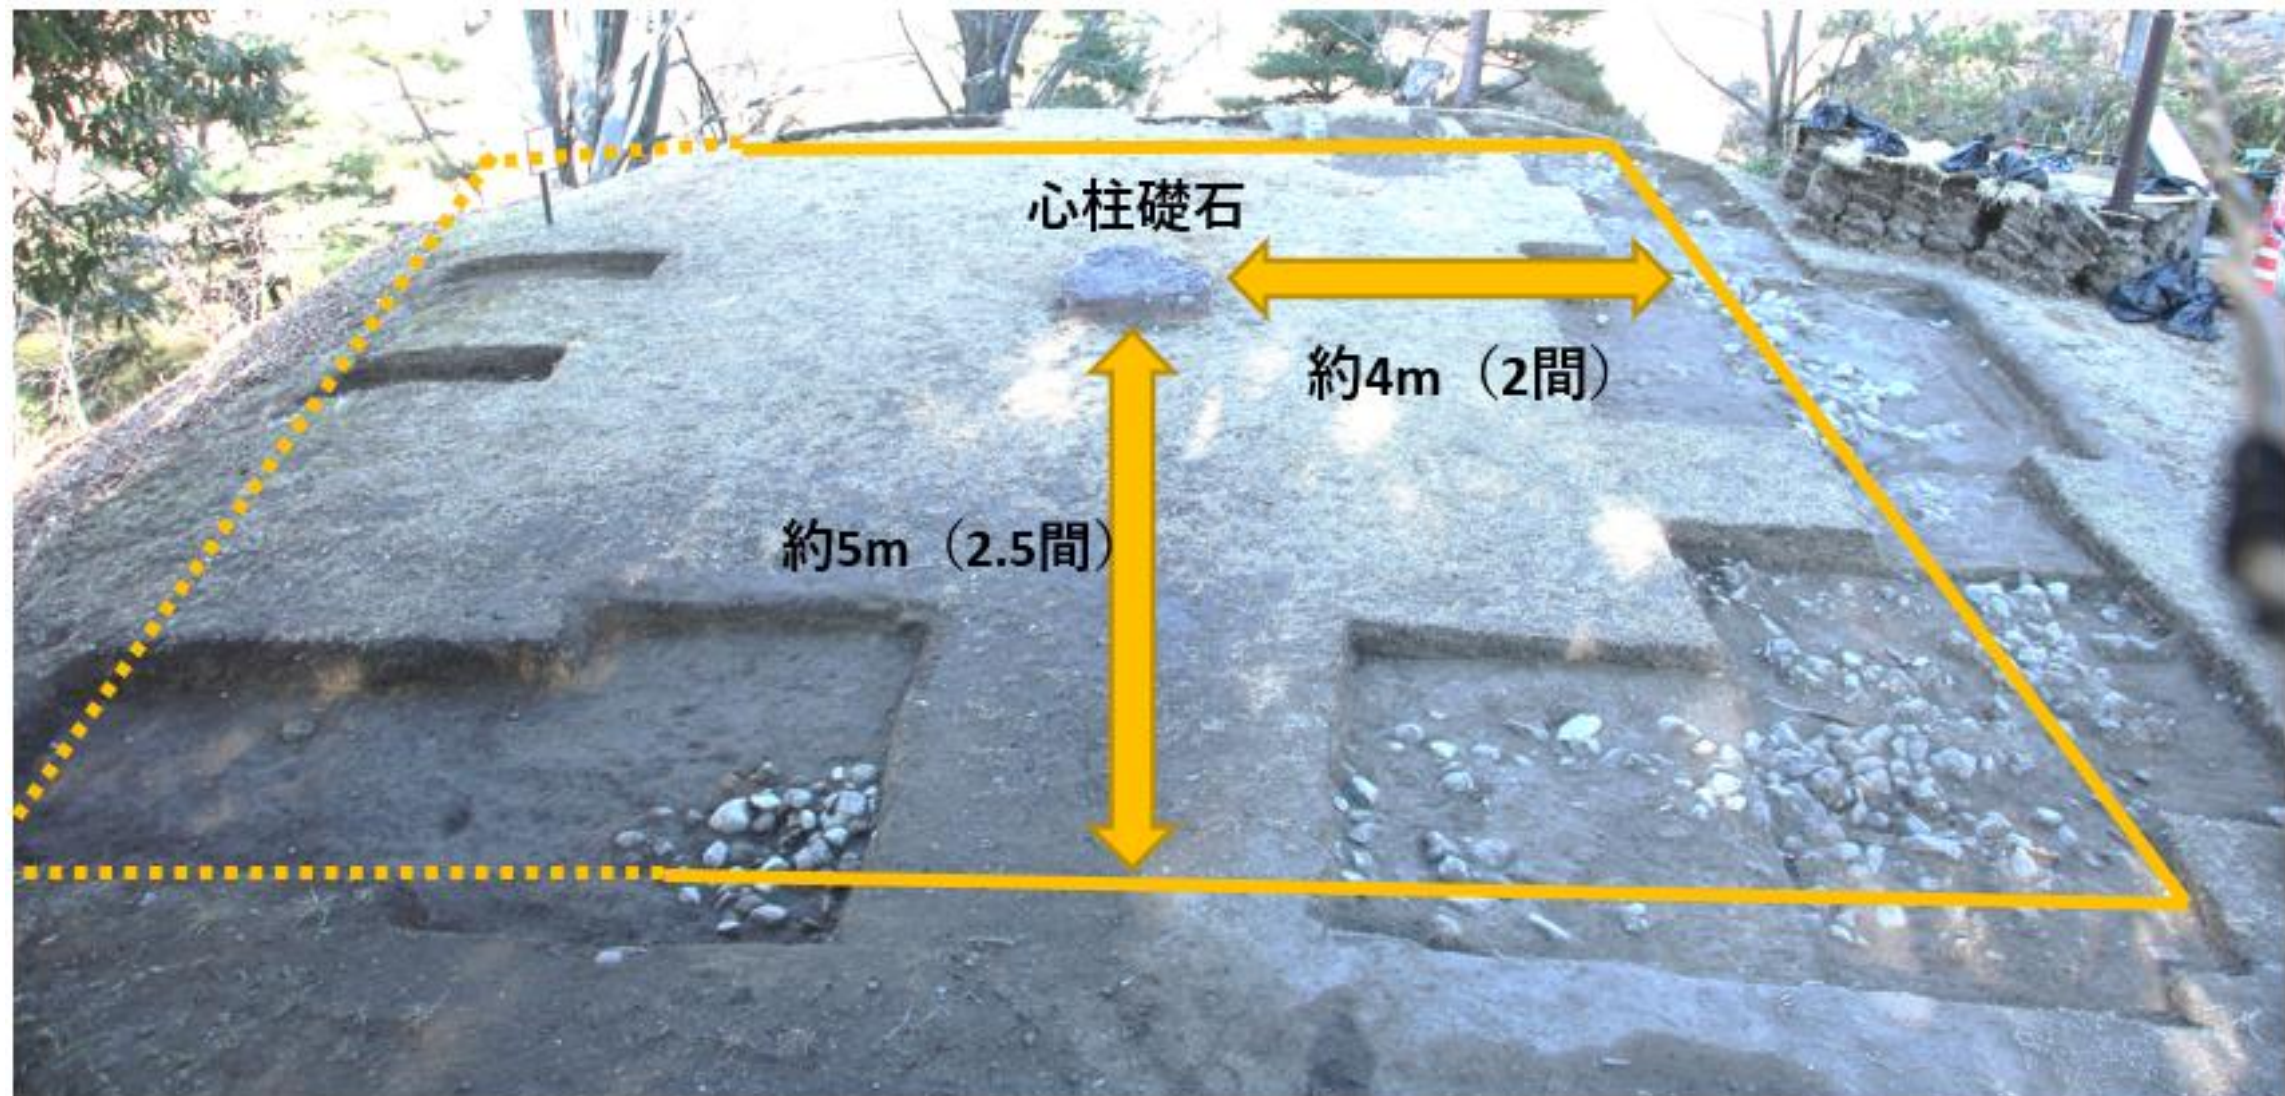
北東隅櫓調査区（南から）

痕跡が残っていたら、位置
や大きさを特定できる

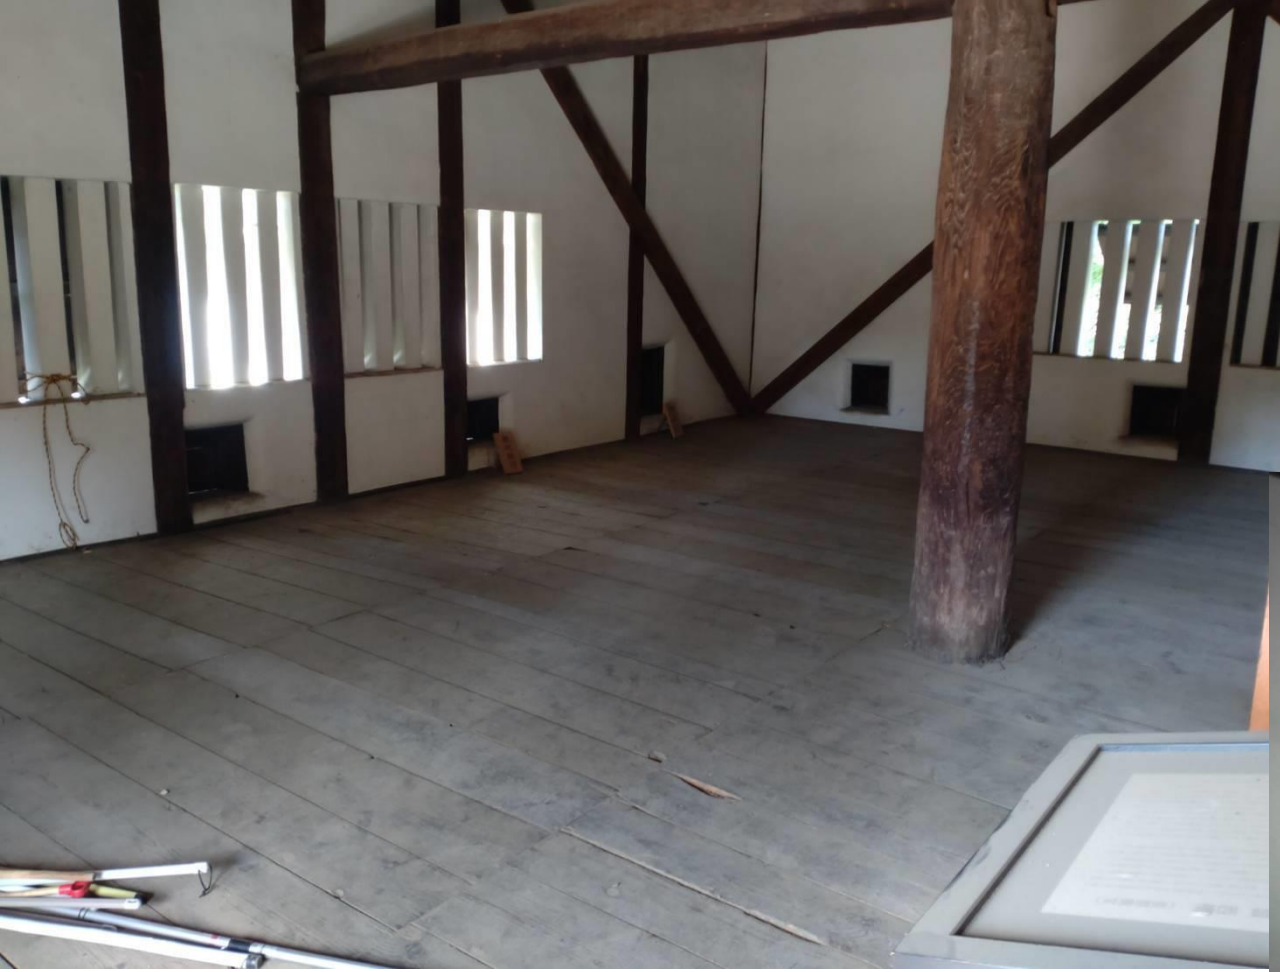
◀ 1 階

1階・2階に心柱
があること

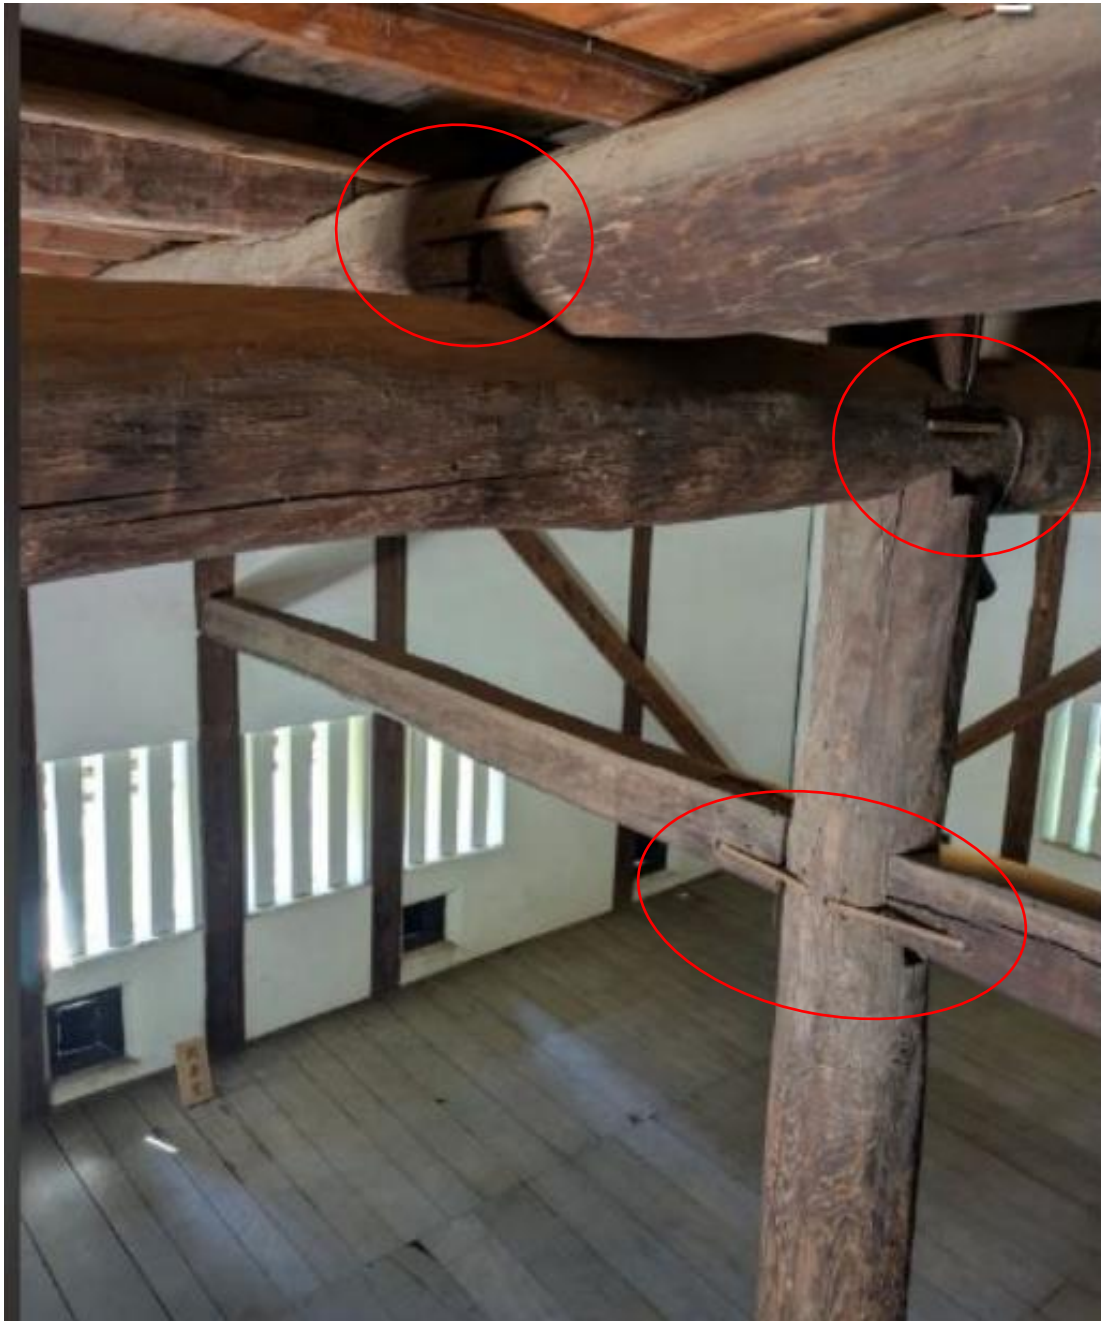
2つの木材を繋ぎ
あわせてる

1階も2階も同じ
西櫓も南櫓も北櫓も同じ

建物が大きくて1つの
木材では届かないから

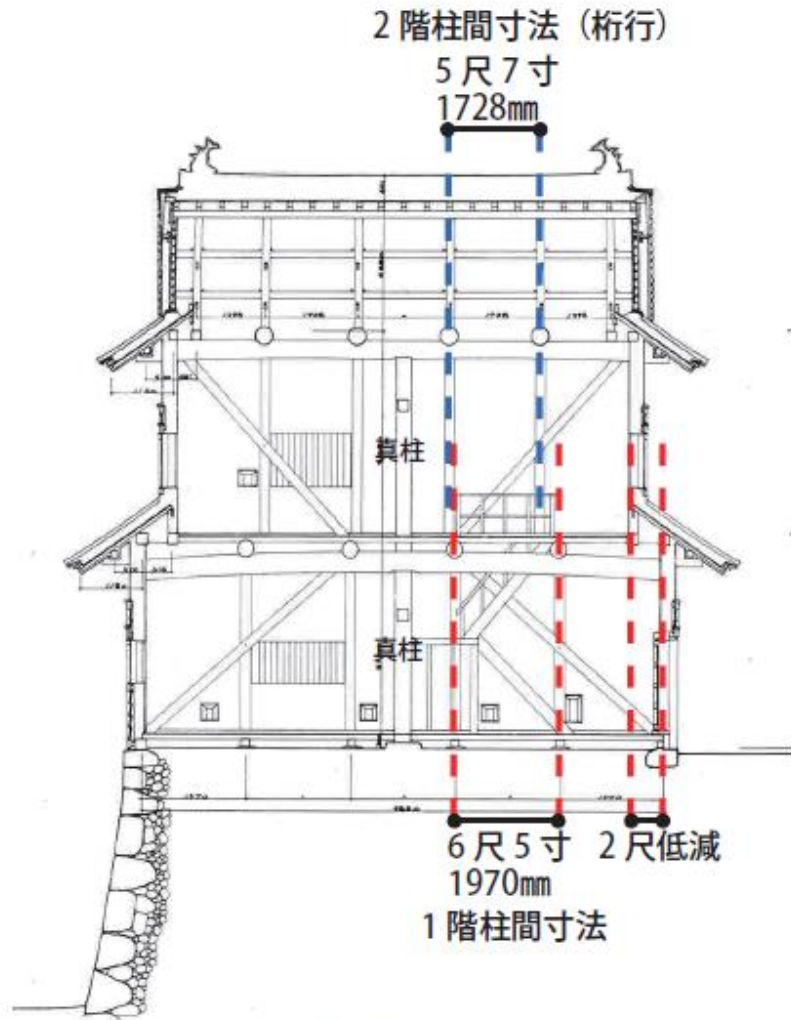
桁行断面図

1階・2階の
柱間間隔

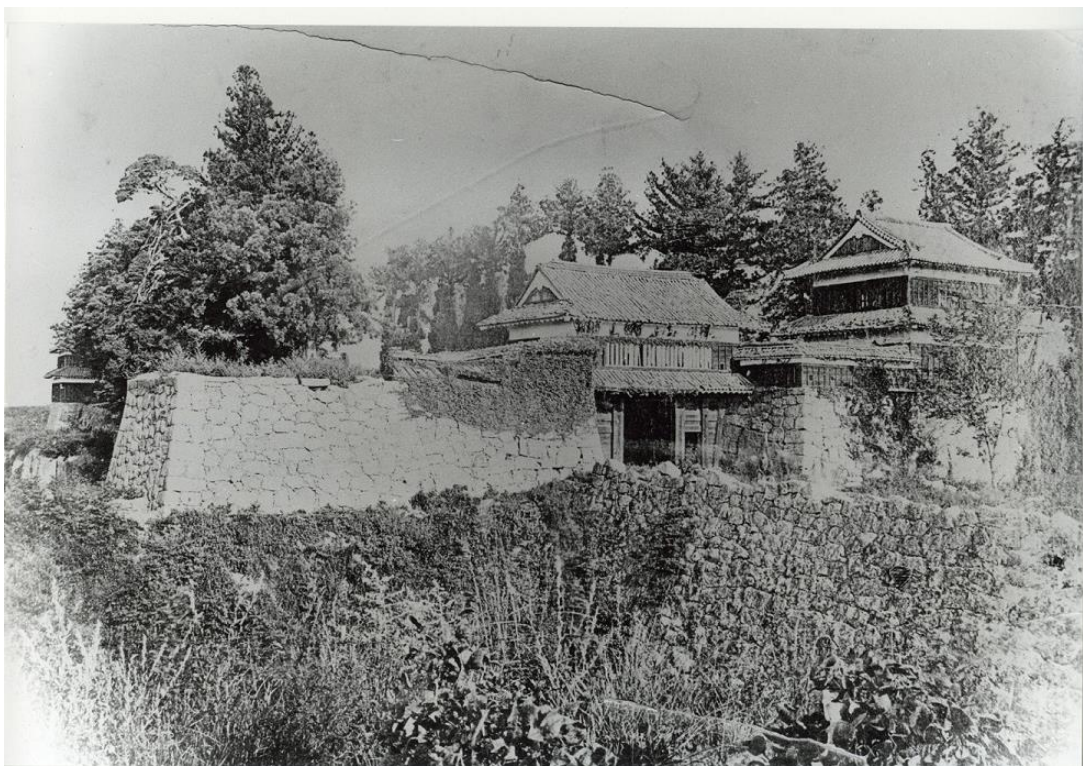
明治10年頃に撮影された櫓門と2基の櫓

「写真に写る櫓」が

同じだと証明する

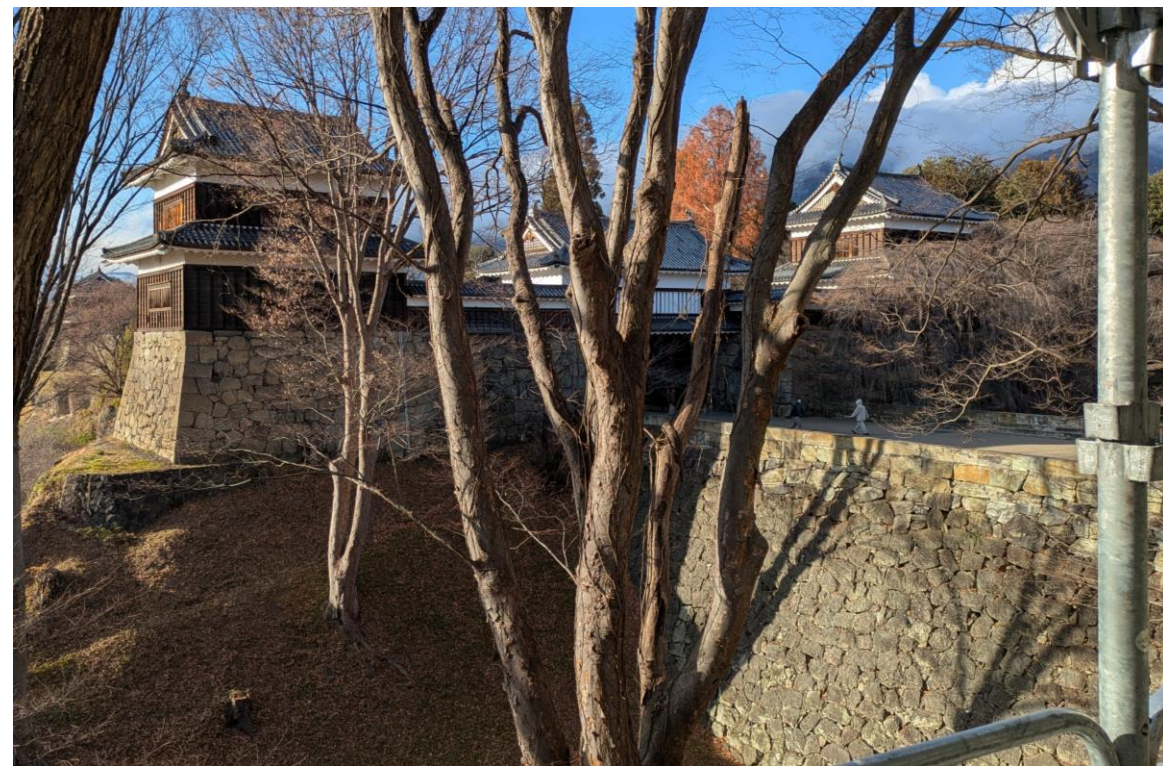
2025年12月撮影 西櫓・南櫓・北櫓・東虎口櫓門
